# Granskingsrapport

Alvorlig arbeidsulykke i forbindelse med kranoperasjon på Mongstad  
17.09.2025

| <b>Rapport:</b><br>A 2025-11 MMP L1 | <b>Synergi:</b><br>6434047 |

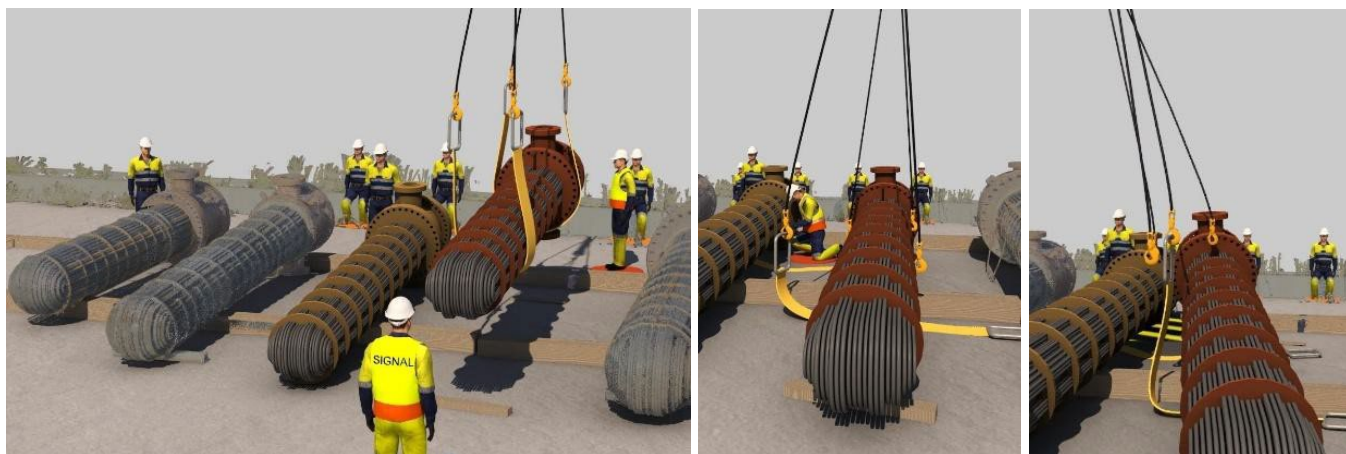
Figur 1-1 Illustrasjon av hendelsesforløp

Direkte årsak til hendelsen var at det oppsto en uforutsett bevegelse av en varmeveksler som følge av hekt, samtidig som anhuker arbeidet mellom denne og en annen varmeveksler.

Bakenforliggende årsak er vurdert til å være at en utstikkende studbolt på led kanal utgjorde et hekkpunkt for løfteredskapet sammen med at løfteoppdraget var ulikt tidligere løft som kranlaget hadde utført sammen og det oppsto risikoer som ikke ble avdekket i forkant.

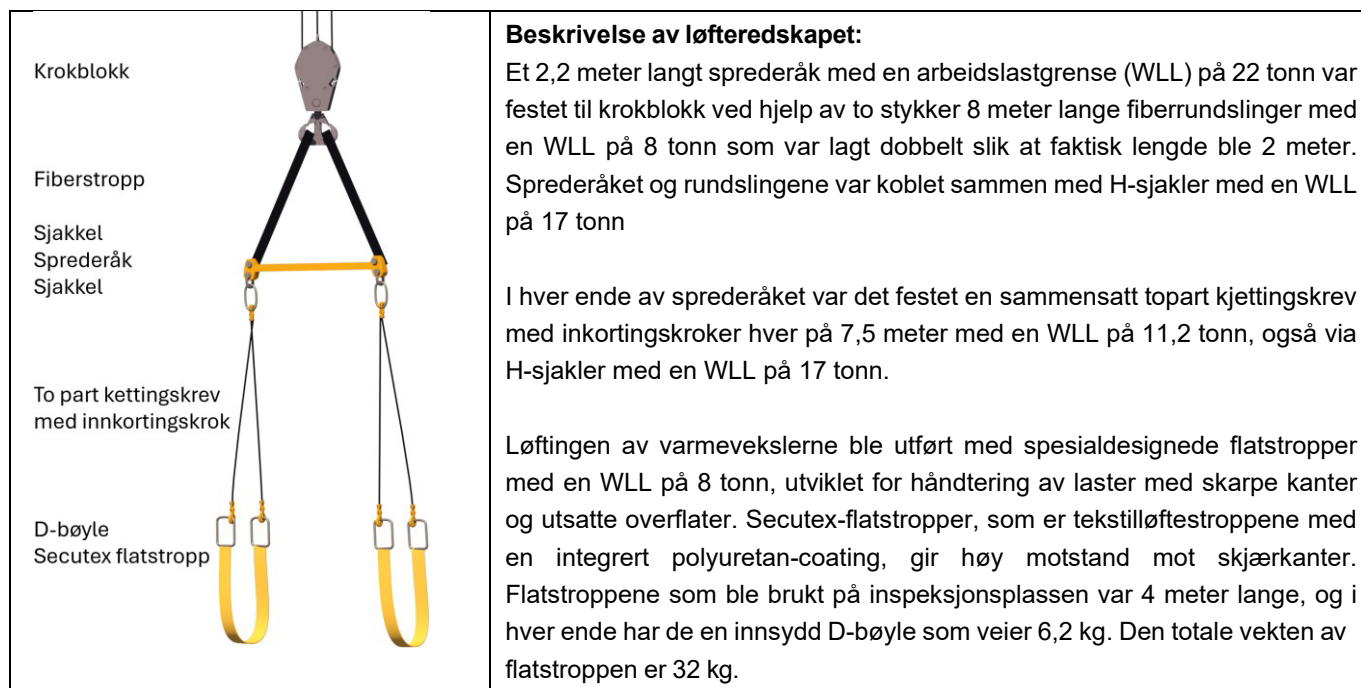
**Figur 4-8 Sammensatt løfteredskap**

Etter granskingsgruppens gjennomgang av observasjonene relatert til det sammensatte løfteredskapet, konkluderes det med at de identifiserte avvikene ikke hadde direkte relevans for hendelsen.

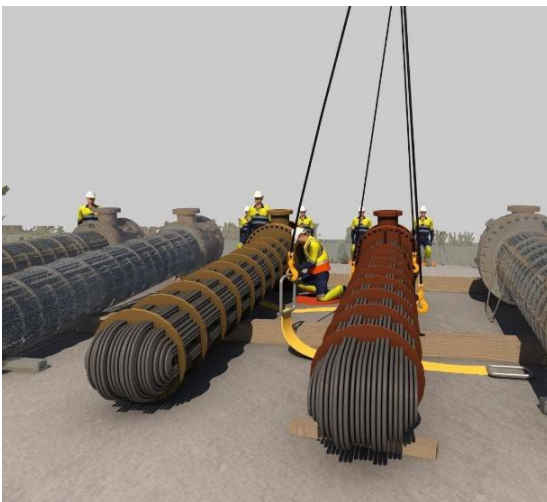
Figur: Situasjonsbilde sett fra signalgivers posisjon. Anhuker skjøv flatstropp under neste varmeveksler som skulle løftes for inspeksjon.

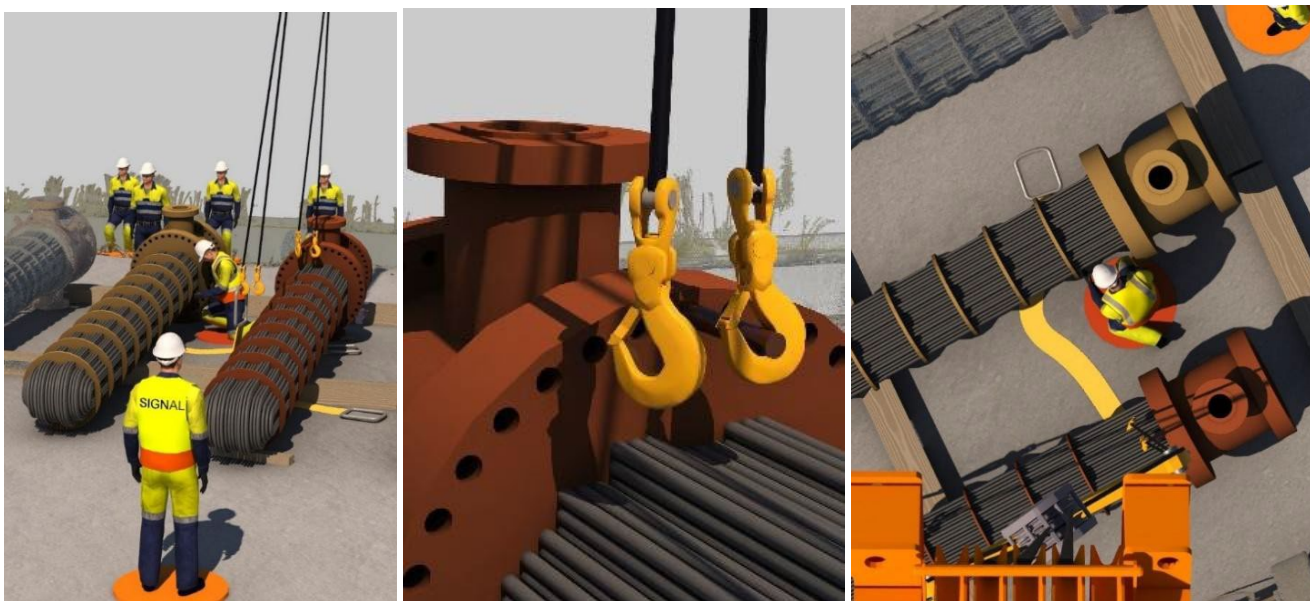
Under flyttingen av løfteutstyret fra E-1902 B til E-1902 A heftet en av krokene i kjettingskrevet seg utilsiktet fast i en bolt på kanalhodet til E-1902 B. Dette førte til at varmeveksleren svingte ukontrollert mot E-1902 A, der anhukeren befant seg. Anhukeren ble klemmt mellom de to varmevekslerne og ropte høyt.

Figur: En av krokene i et kjettingskrev heftet seg utilsiktet i en bolt - illustrert fra siden og ovenfra

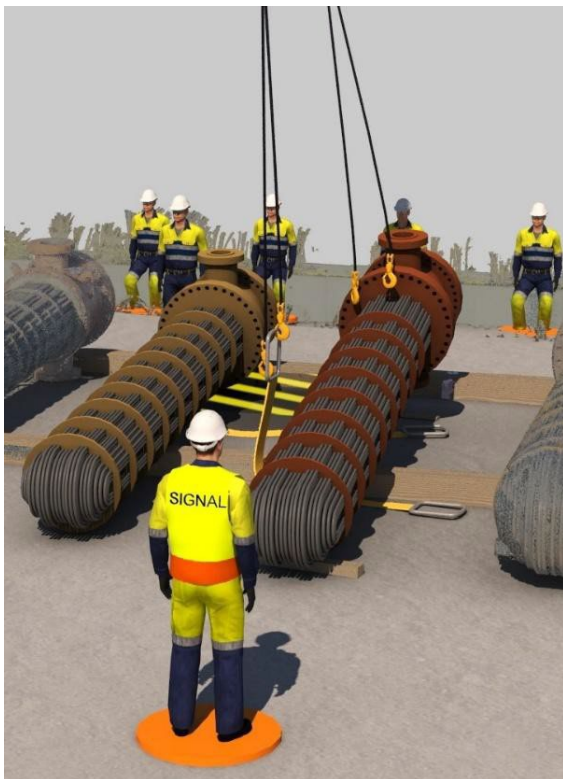
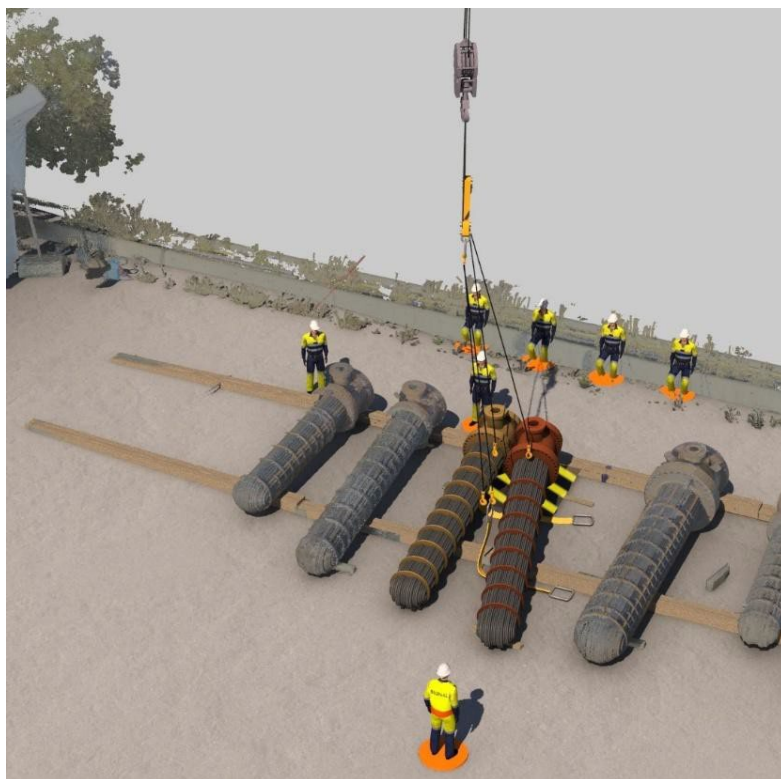
Figur: Varmeveksler løftet seg og slo mot tilstøtende varmeveksler

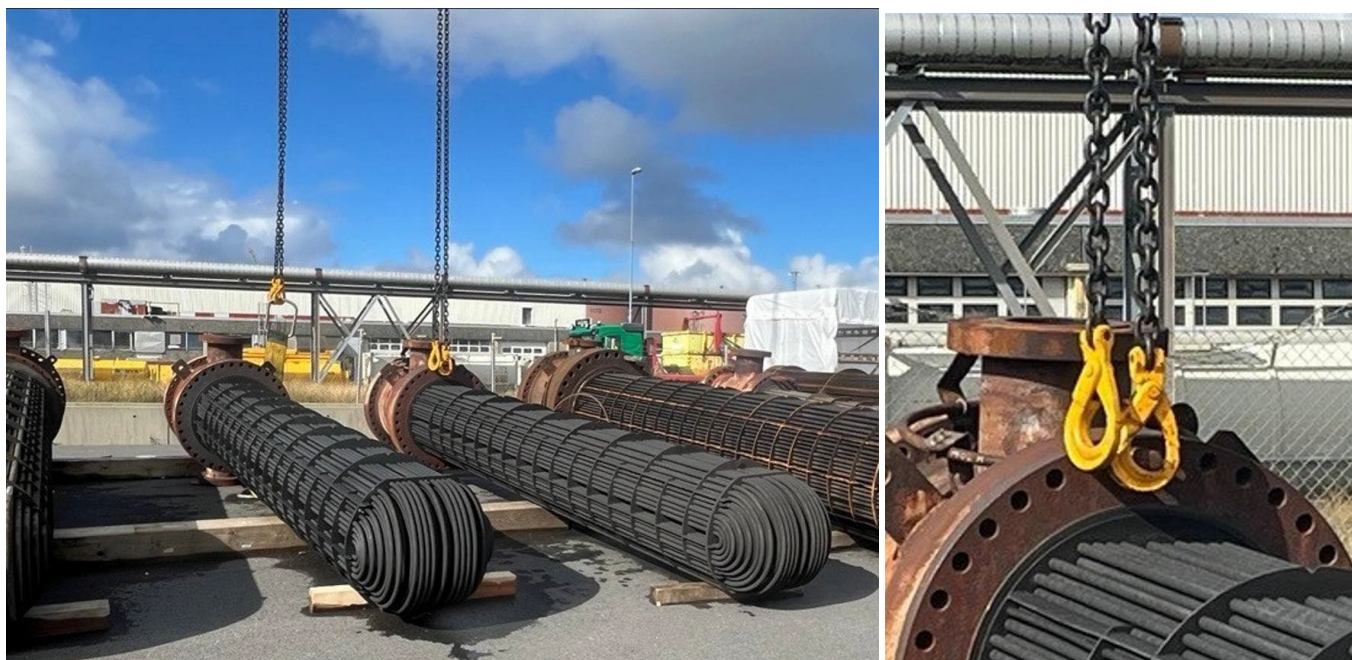
Figur 6-1 Krok fra kjettingskrev hektet seg i utstikkende bolt på varmevekslerens ledekanal

Varmeveksler E-1902 B var satt på bakken igjen etter å ha blitt løftet opp for inspeksjon og billedtakning. Krankrokene var tatt av E-1902 B og kranen sto stille. Dette var situasjonen da anhuker startet arbeidet med å legge på plass flatstroppen under E-1902 A. Signalgiver ga håndsignal til kranfører om å løfte krankroken (hiv). Kranfører startet å løfte krok samtidig som det ble startet posisjonering til løft av E-1902 A. Da krankroken ble satt i bevegelse hektet den seg fast i en utstikkende bolt på ledekanalen til E-1902 B. Varmeveksleren ble uforutsett løftet opp i den ene enden og fikk en pendelbevegelse mot den andre varmeveksleren der anhukeren befant seg. Anhuker kom i klem mellom de to varmevekslerne og omkom senere av skadene.

Spreaderåket som ble brukt på inspeksjonsplass hadde blitt benyttet for å løfte varmevekslere i flere tidligere revisjonsstanser og ved normalt vedlikehold. Løftemetoden posisjonerte de to kjettingskrevene i endene på varmeveksleren, og lettet løftepersonellens arbeid med å posisjonere flatstroppene under varmevekslerne for å unngå skade og ubalanse i løftet. Utformingen av spreaderåket medførte at kjettingskrevet kom nært opp mot ledekanalene og dermed muliggjorde at spreaderåket hektes seg fast i en av de utstikkende studboltene på ledekanalene til varmeveksleren.

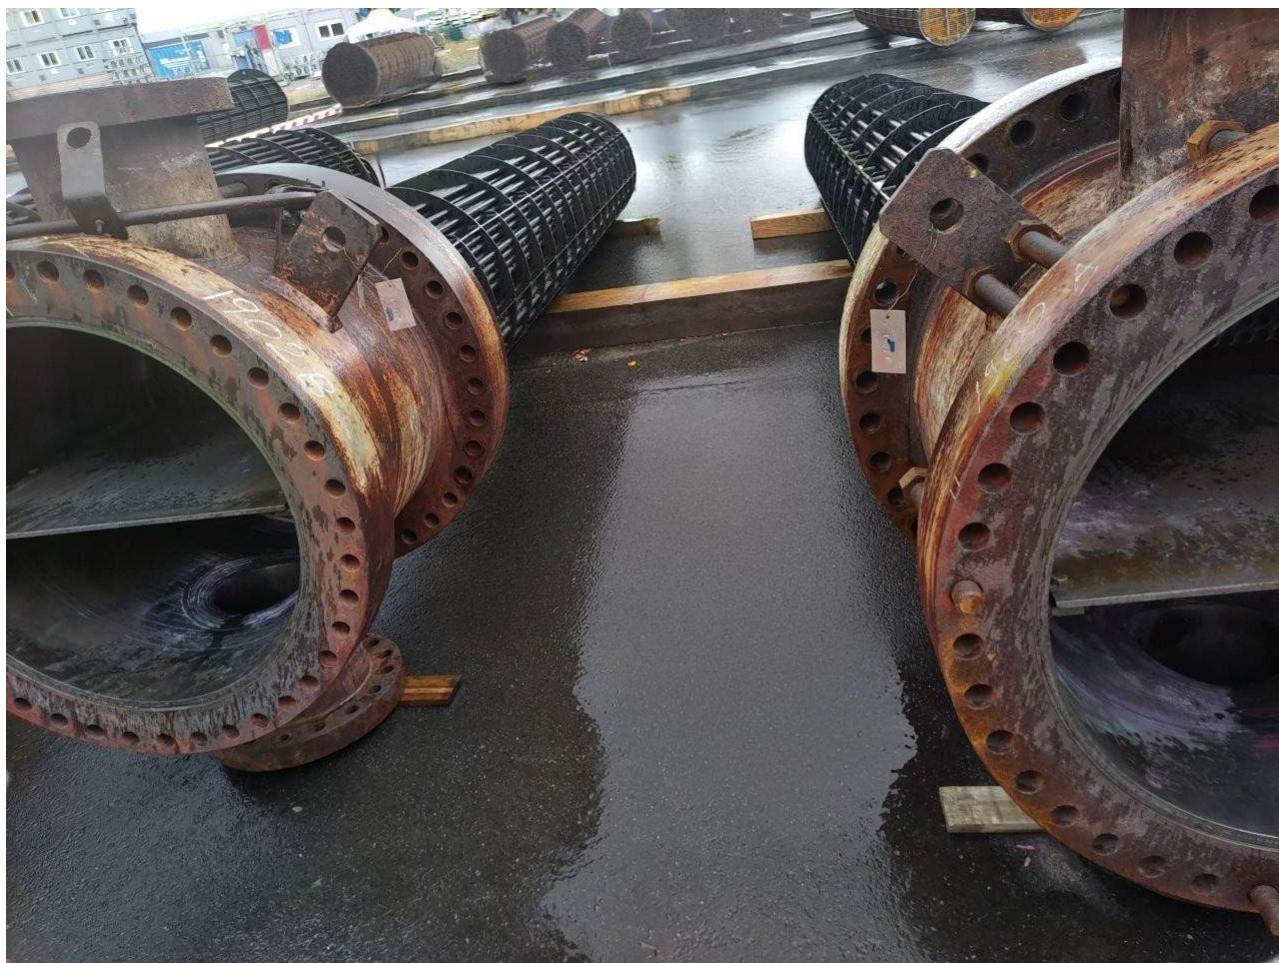
Figur 6-2 Bilde av varmeveksler E-1902 A og B lagret på inspeksjonsplass

Løfteoppdraget omfattet håndtering av to varmevekslere. Etter at den første varmeveksleren var satt ned og løfteredskapet var frakoblet, befant anhuker seg mellom varmevekslerne for å frigjøre løfteredskapet og flytte en flatstropp videre til neste varmeveksler. Kranen stod på dette tidspunktet helt i ro. Det var først da kranen ble satt i bevegelse at det ble risikofyllt å oppholde seg mellom varmevekslerne.
