# Granskingsrapport

## MMP OPL Hammerfest LNG

Intern ulykkesgransking nivå 3

### Kjemisk eksponering av personell ved Hammerfest LNG

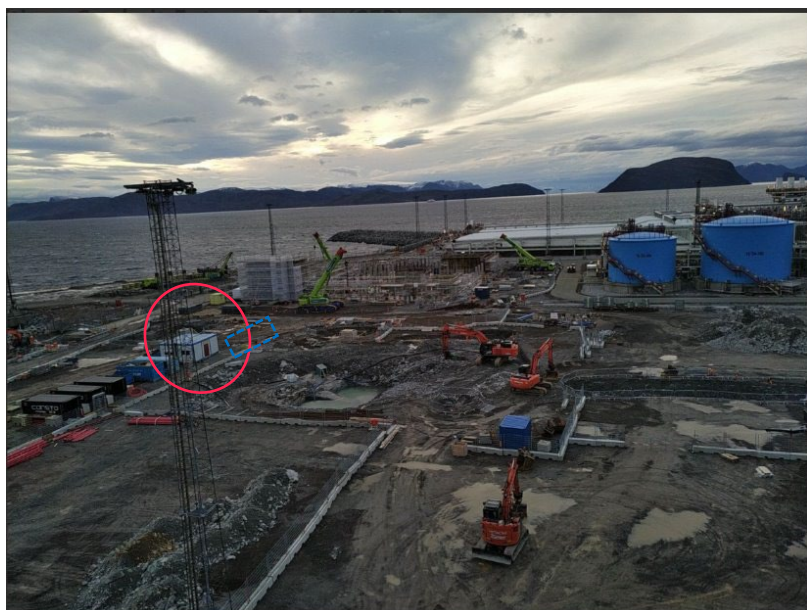
**Bilde 2-2 Plassering av underleverandør brakke på L201**

Omtrent kl 01:30 kjente BES-vaktene sterk lukt mellom kontainerne som var plassert utenfor underleverandør-brakka (underleverandørbrakke markert med rød ring, containere markert med blå stiplet firkant på bilde 2-2) og CUB-måleren ga utslag på 1,8 ppm VOC. BES-vaktene gikk en runde på L201 for å se etter en områdeoperatør, men kom ikke i kontakt med dem. Granskingsgruppen har fra intervjuer forstått at områdeoperatør ikke ble kontaktet via radio etter denne målingen. I intervjuer er det også opplyst at områdeoperatørene foretok kontrollmålinger med X-PID på området gjennom hele natten uten å få noen utslag. Granskingsgruppen har oppfattet at disse målingene ikke ble videreformidlet til BES-vaktene. Målingene er ikke loggført/registrert.

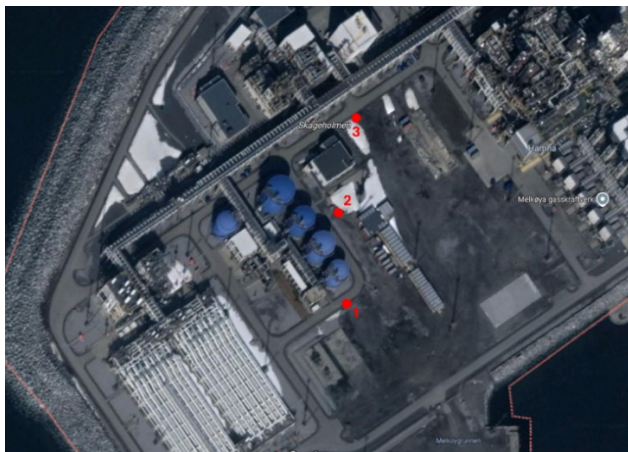
**Bilde 2-3 Plassering av CUB-målere på byggegjerde**

12.6.2025 omtrent kl 23:50 hørte streifvaktene (tidligere kalt BES-vaktene) på L201 alarm fra en stasjonær CUB-måler (synergi 4285771). 3 CUB-målere ble etter hendelsen i april hengt ut på 3 forskjellige steder på L201 tomte for kontinuerlig monitorering. CUB-målerne var hengt opp på byggegjerdet rundt tomte i omtrent brysthøyde. Se bilde 2-3.

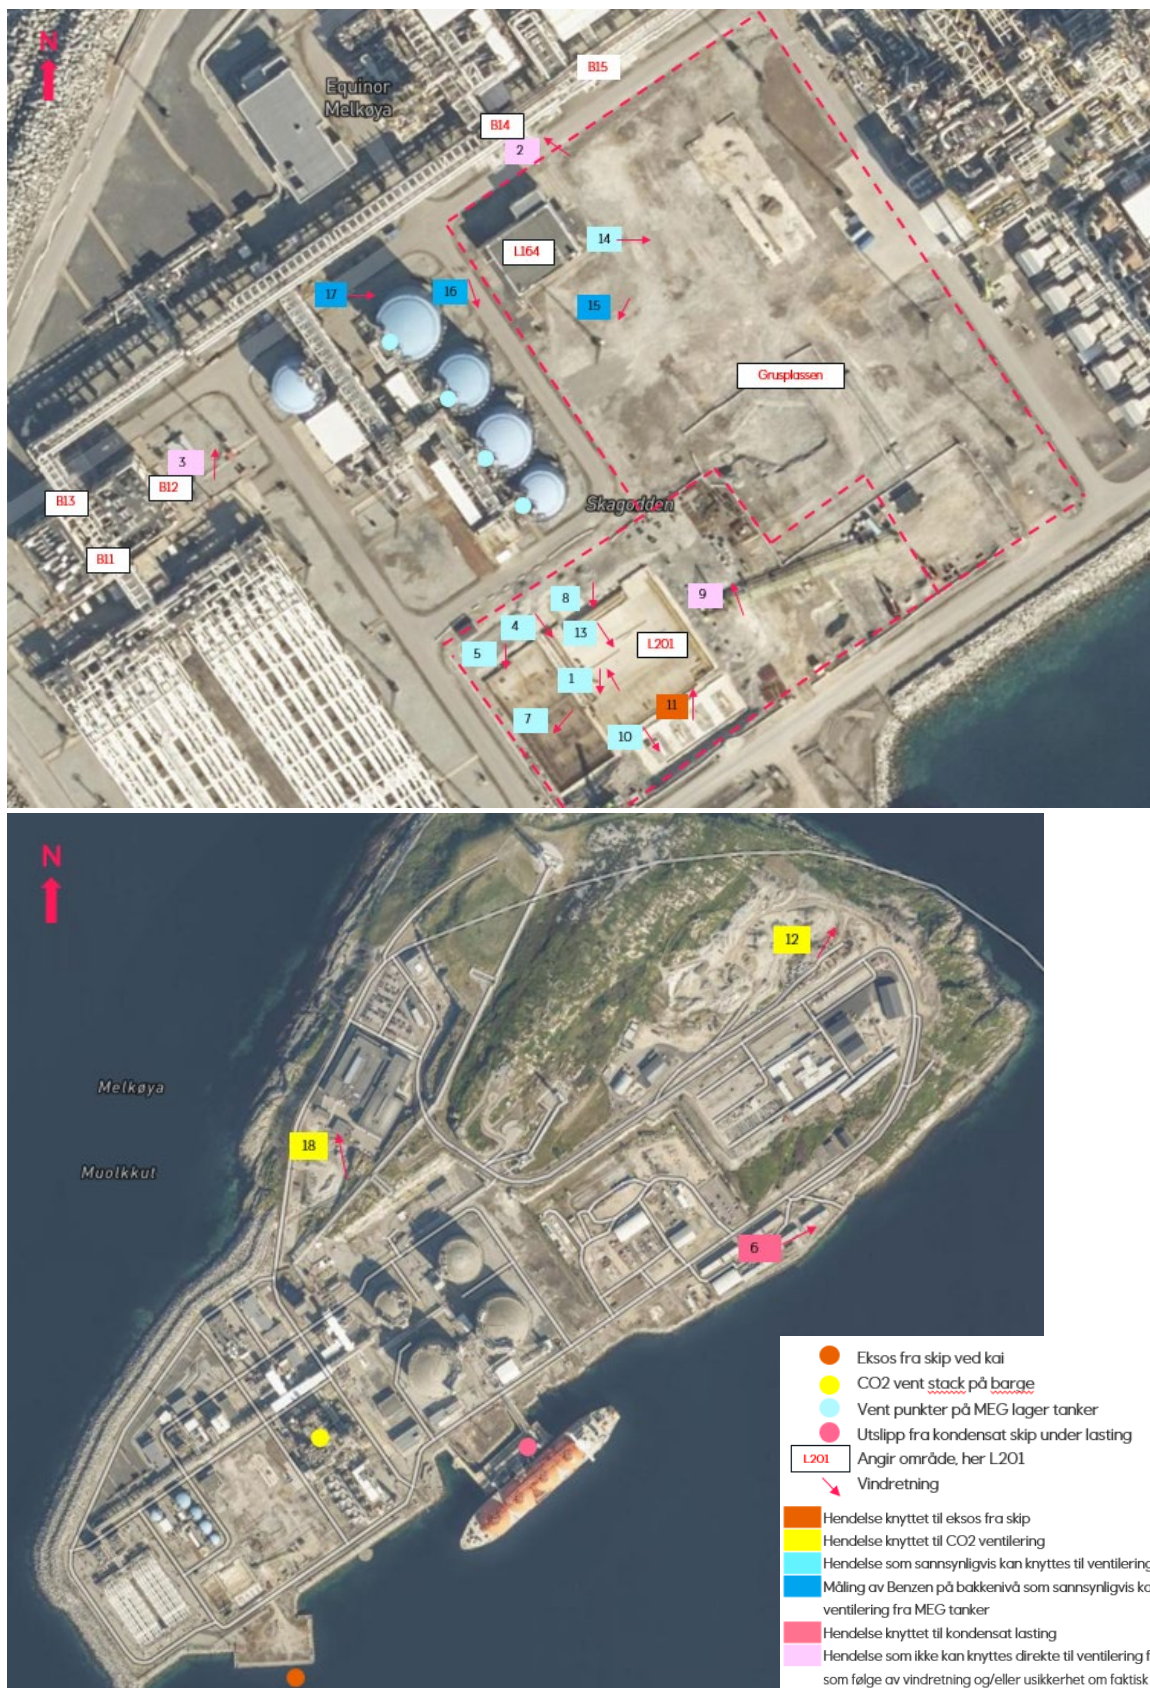
**Bilde 3-1 Oversikt over steder for eksponering eller måling av VOC/Benzen og vindretning**

- Ventilering fra MEG\* -tankene
  - Basert på trender over ventilering, vindretning, sted og tidspunkt for rapportert eksponering og/eller utslag på CUB-målere, samt spredningsanalyser mener granskingsgruppen at den mest sannsynlige kilden for eksponering av personell er ventilering av MEG-tankene.

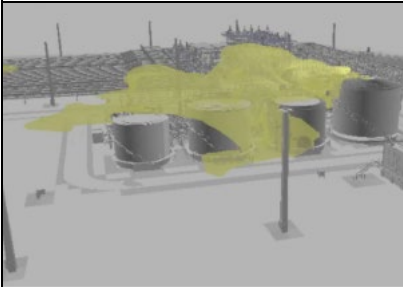
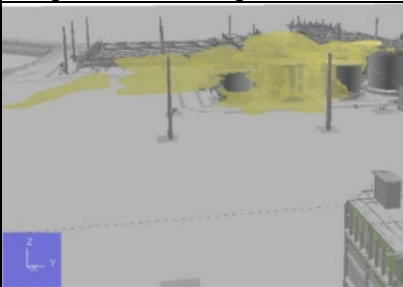
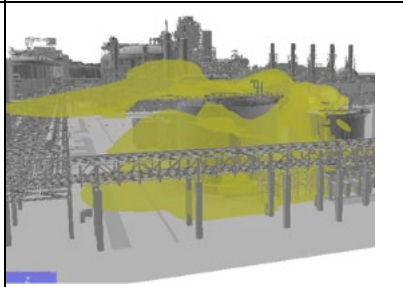
**Tabell 3-1 Eksempler fra spredningsanalyse som viser gass på bakken**

| <b>Case 1)</b><br>Utslipp fra 13-TA-101, utgangsrate 60 g/s benzeninnhold 0.14 mol%.<br>Vindretning 350 grader*. Vindhastighet 1,5 m/s | <b>Case 2)</b><br>Utslipp fra 13-TA-101, utgangsrate 60 g/s, benzeninnhold 0,14 mol% sammen med 13-TA-102, utgangsrate 50 g/s), benzeninnhold 0.08 mol%. Vindretning 350 grader* Vindhastighet 1,5 m/s | <b>Case 3)</b><br>Utslipp fra 13-TA-102, utgangsrate 50 g/s, Vindretning 180 grader* fra tank 13-TA-102 mot tank 13-TA-101, vindstyrke 1,5 m/s |
| Resultat ved t=270 s.<br>Simuleringene viser at benzen kan komme ned til bakken ved de gitte betingelsene. Dette er transiente beregninger som viser resultatet ved bestemte tidspunkt. (etter 270 sek og 320 sek)<br>Ved vindhastighet på 7 m/s viser simuleringene at det ikke kommer gass ned på bakken. | Resultat ved t=280 s<br>Simuleringene viser at benzen kan komme ned til bakken ved de gitte betingelsene. Dette er transiente beregninger som viser resultatet ved et tidspunkt. Ved vindhastighet på 7 m/s viser simuleringene at det i hovedsak ikke kommer gass ned på bakken. Det forekommer noen korte perioder hvor gasskyen treffer bakken, men varigheten er i størrelsesorden 10 sekunder. | Resultat ved t=236 s (sett fra øst)<br>Simuleringene viser at benzen kan komme ned til bakken ved de gitte betingelsene. Dette er transiente beregninger som viser resultatet ved et tidspunkt. |

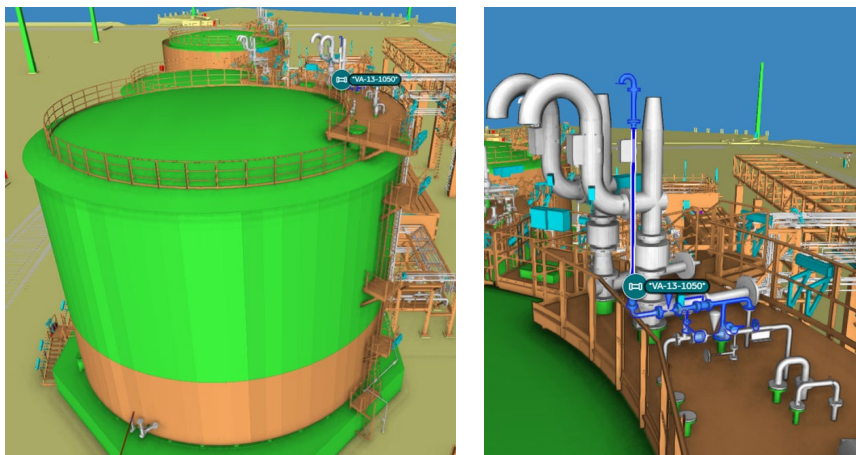
**Figur 3-2 MEG tank 13-TA-101 og ventileringpunkt på tanktopp**

MEG tank 13-TA-101 er 15 meter høy, 13-TA-102 er omtrent 12 meter høy. Ventileringpunktene er 3 meter over tilkomstplattformen på tanktopp.

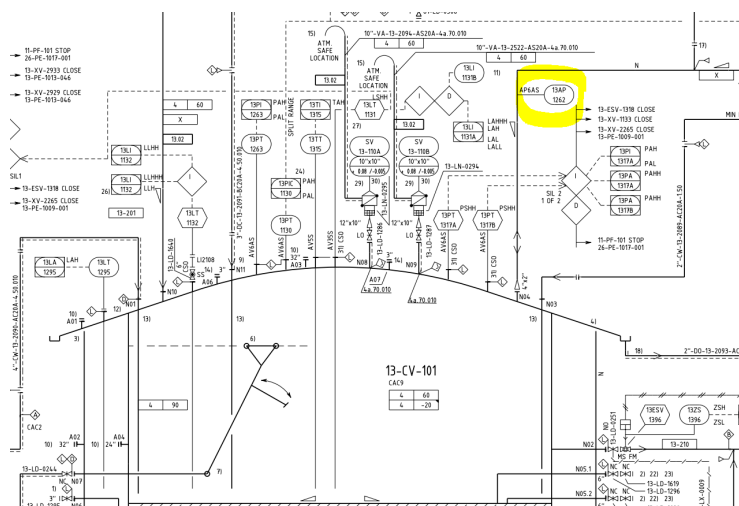
**Figur 3-3 Prøvepunkt, 13-PA-1262 for ventilert gass på TA-13-TA101**

Det er prøvepunkter (13-AP-1262, 13-AP-1298, 13-AP-1335 og 13-AP-1169) for å ta gassprøver fra gass ventilert fra toppen av henholdsvis tank 13-TA-101/102/103/104. Et eksempel på lokasjon/utforming av prøvepunkt er vist i et utdrag fra P&ID E066-AB-13-PE-1007-001 nedenfor.

Det ble tatt *en* gassprøve fra 13-TA-101 den 2.7.2024 i etterkant av hendelsene sommeren 2024. Det ble ikke tatt noen prøver mellom 2.7.24 og 22.04 25. Totalt foreligger det resultater fra omtrent 17 prøver fra 13-TA-101 og 14 prøver fra 13-TA-102 mellom april og august 2025. Komposisjonen av gassen som ventileres fra 13-TA-101/102 varierer, og spennet i analyseresultater oppgis i Tabell 3-2. Tabellen 3-2 viser at det som er ventilert fra MEG-tankene er uforutsigbart, varierer over tid og har mye høyere innhold av potensielt helseskadelige komponenter enn antatt i design. Det er ikke tatt prøver under selve hendelsene og prosessvurderinger indikerer at konsentrasjon av helseskadelige komponenter kan ha vært høyere enn det som er påvist under prøvetaking.

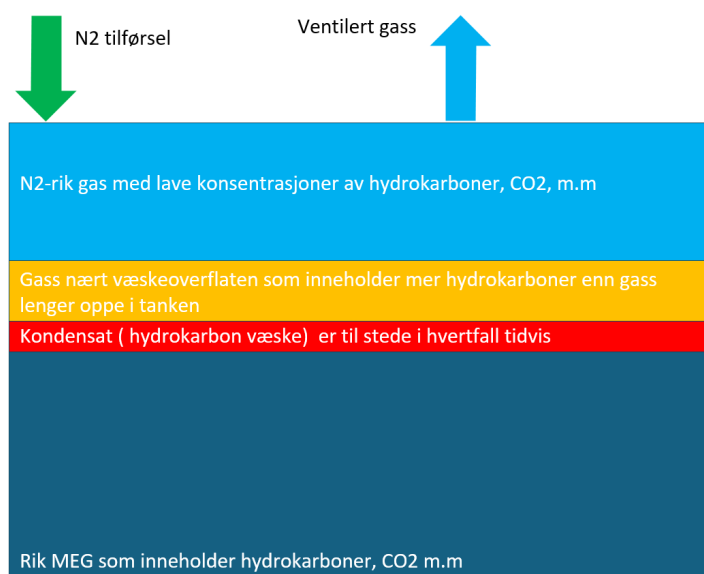
**Figur 3-4 Forenklet bilde av lagdeling i rik MEG lagertanker 13-TA-101/102.**

Figur 3-4 viser et forenklet bilde av typisk, tilsiktet lagdeling i en lagertank som 13-TA-101/102. Under normal drift er det lagdeling både i gass- og væskefasen i tankene. Den delen av den N2-rike gassfasen som ligger ned mot væskeoverflaten vil inneholde mer hydrokarboner enn gassfasen lenger oppe i tanken. I væskefasen vil kondensat (hydrokarbon væske) legge seg på toppen av den tyngre rik MEG væsken. Rik MEG er hovedsakelig MEG og vann, men den inneholder også hydrokarboner, CO<sub>2</sub> og andre komponenter. Det er sannsynlig at det også vil være forskjeller i sammensetning vertikalt i rik MEG væsken.

- Væske med unormalt lav tetthet fødes inn i bunn av tanken og stiger opp mot gassfasen. Dette kan være f.eks. kondensat, unormalt varm rik MEG eller vann.
- Gass som følger væsken inn i bunn eller som oppstår i nedre del av tanken på grunn av høy temperatur eller unormal kjemisk sammensetning av væsken (f.eks. unormalt lav pH eller høy flyktighet)
- Raske endringer av væsknivået i tanken vil påvirke lagdelingen både i gassfasen og i væskefasen.
- Unormalt stor strømningsrate av gass inn eller ut i topp av tanken vil redusere lagdelingen i gassfasen, men vil påvirke væsken lite

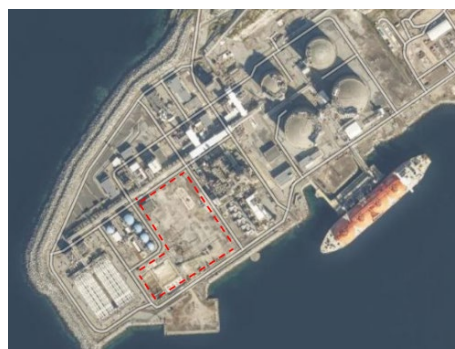
Bilde 3-6 L201 og grusplassen

SFP skal bygge modul for fødegasskompressor, modul for elektriske dampkjeler og transformatorstasjon på L201. I forkant av byggingen av disse modulene har det pågått klargjøringsarbeid i form av graving, støping, fjerning av masse osv. på L201 og områdene rundt. Se bilde 3-6. De første aktivitetene for klargjøring av området startet mai 2023. Dette innebærer stor aktivitet og kontinuerlig arbeid på området.

**Ved dokumentgjennomgang så er granskingsgruppens inntrykk at risiko for at personell kan bli eksponert for helseskadelig gass ikke er hensyntatt i disse vurderingene og prosjektet har dermed ikke iverksatt forebyggende tiltak. Dette peker igjen på at det har ikke vært regelmessig prøvetaking fra ventileringspunktene på MEG tankene og gasskomposisjonen for ventilert gass var dermed ikke kjent. Med kontinuerlig aktivitet og økt antall personer som jobber og oppholder seg på området så vil det være en økt risiko for at personell kan befinne seg på et sted der helseskadelig gass fra ventilerings kan treffe på bakken dersom gitte forhold er til stede.**

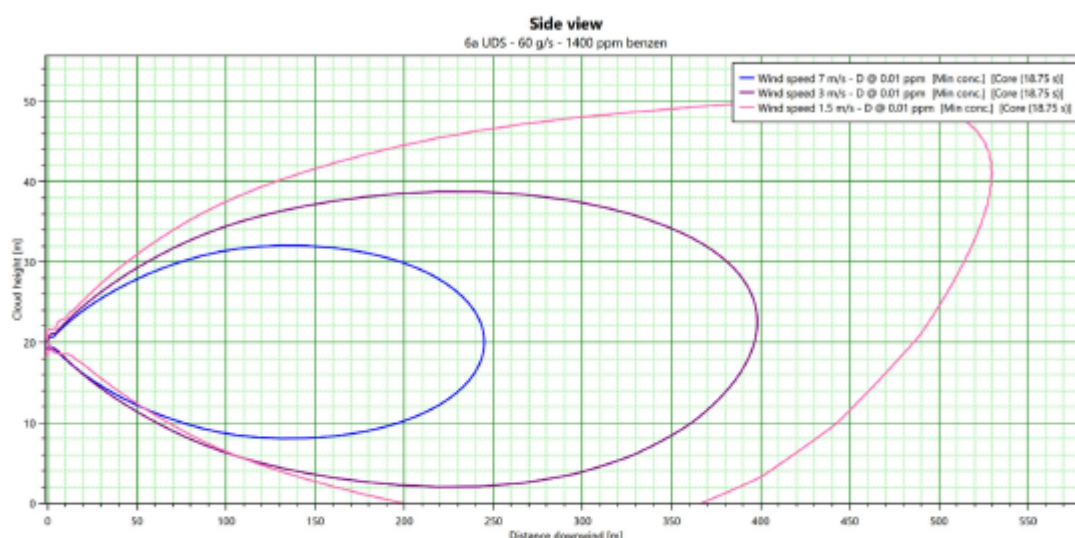
Figur 1: Phast simuleringer som viser spredningen gitt høye rater og konsentrasjoner ved vindhastigheter 1.5 m/s, 3 m/s og 7 m/s.

Det vises i Figur 1 at de lavere vindhastighetene kan føre til at benzen i gass som slippes ut fra 20 meter høyde kan treffe bakken omtrent 200 m fra kilden, med konsentrasjon 0.01 ppm, basert på disse beregningene.

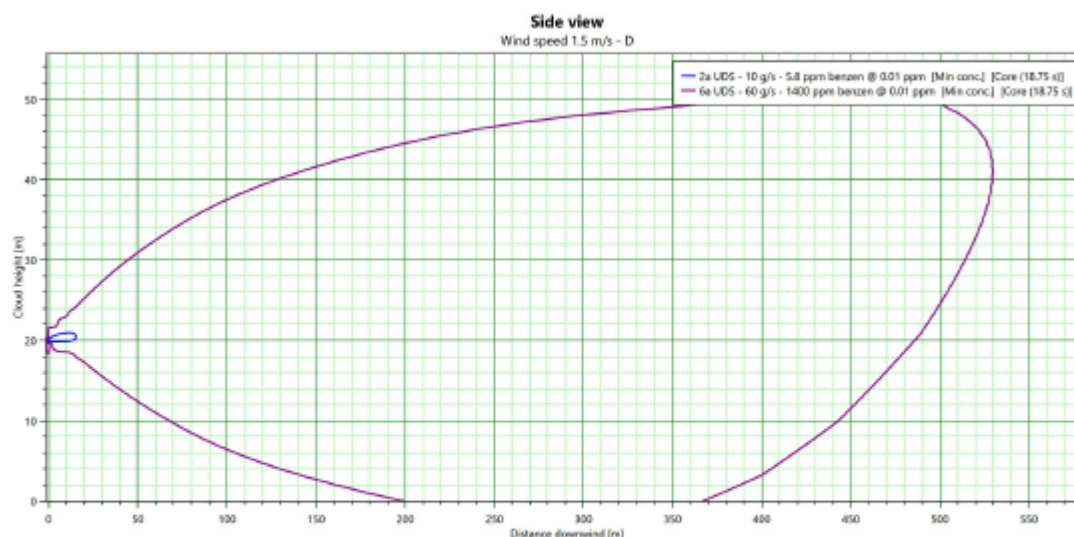
Figur 2: Sammenligning av lave rater og benzen konsentrasjoner (blå) med høye rater og konsentrasjoner (lilla).

Det er vist i Figur 2 at de lave ratene (her 10 g/s) og initiell lav konsentrasjon (5.8 ppm) spres veldig mye kortere enn casen med høye verdier som gitt i avsnitt 3.

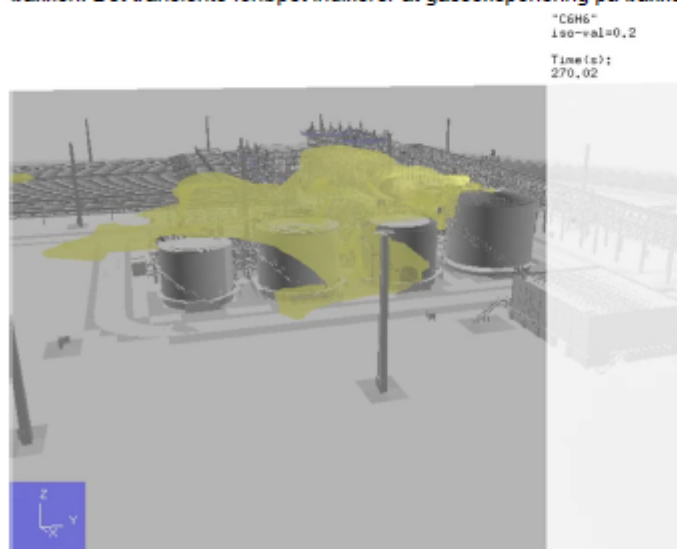
Figur 3: Case 1 resultat ved t=270 s

Case 1 har utslipp fra kun én tank; 13-TA101, 60 g/s og relativt høyt innhold av benzen (0.14 mol%). Figurene under viser utbredelsen av 0.2 ppm skyen ved to tidspunkt. Disse tidspunktene er valgt fordi de viser gass på bakken. Det transiente forløpet indikerer at gasseksponering på bakkenivå ikke er kontinuerlig.

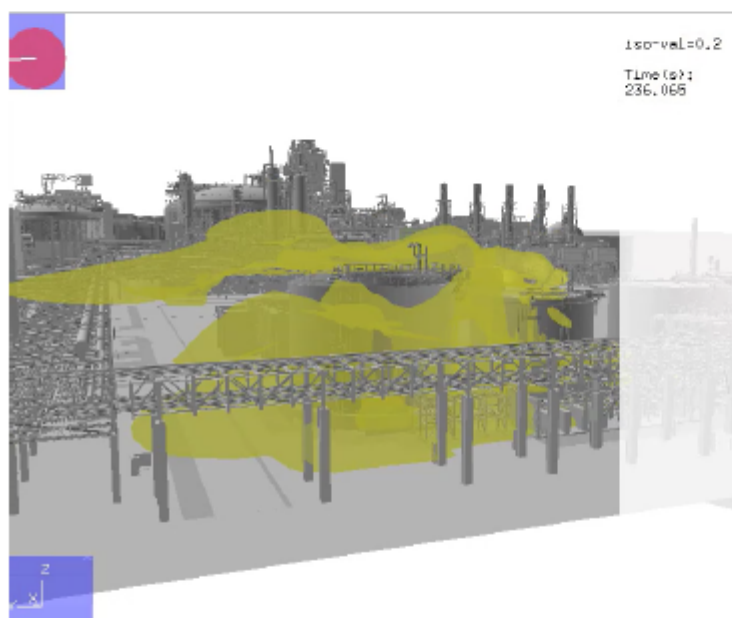
Figur 7: Case 4 resultat ved  $t = 236 \text{ s}$

Det er gjennomført en case hvor vinden blåser fra tank 13-TA102 mot tank 13-TA101, som vist i avsnitt 3. Det er ønskelig å undersøke denne casen hvor vinden blåser med hastighet 1,5 m/s rett mot en høyere tank, dvs 13-TA101, fordi det ventileres ofte fra 13-TA102-tanken. Resultatet fra denne simuleringen viser at benzen med konsentrasjon 0.2 ppm kan komme ned til bakken ved de gitte betingelsene.
