# Granskingsrapport

## MMP OPL Hammerfest LNG

Intern ulykkesgransking nivå 3

### Kjemisk eksponering av personell ved Hammerfest LNG

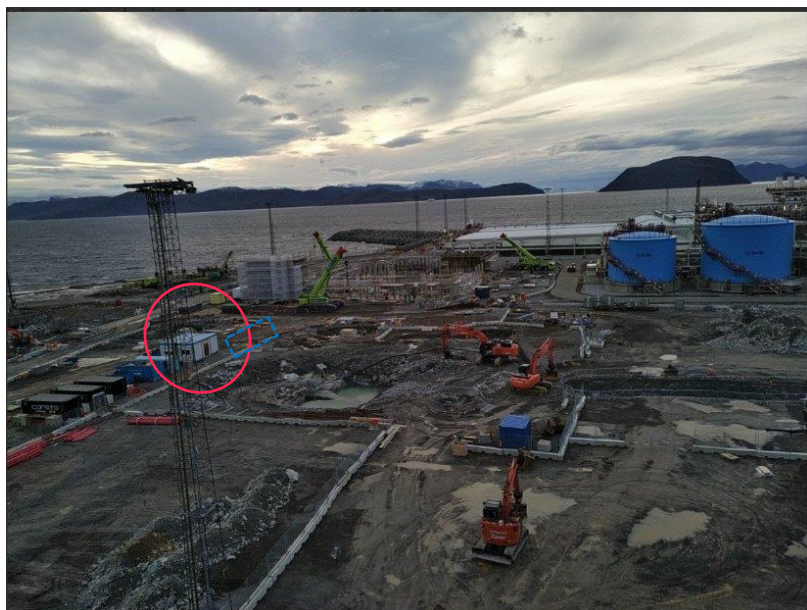
**Bilde 2-2 Plassering av underleverandør brakke på L201**

Omtrent kl 01:30 kjente BES-vaktene sterk lukt mellom kontainerne som var plassert utenfor underleverandør-brakka (underleverandørbrakke markert med rød ring, containere markert med blå stiplet firkant på bilde 2-2) og CUB-måleren ga utslag på 1,8 ppm VOC. BES-vaktene gikk en runde på L201 for å se etter en områdeoperatør, men kom ikke i kontakt med dem. Granskingsgruppen har fra intervjuer forstått at områdeoperatør ikke ble kontaktet via radio etter denne målingen. I intervjuer er det også opplyst at områdeoperatørene foretok kontrollmålinger med X-PID på området gjennom hele natten uten å få noen utslag. Granskingsgruppen har oppfattet at disse målingene ikke ble videreformidlet til BES-vaktene. Målingene er ikke loggført/registrert.

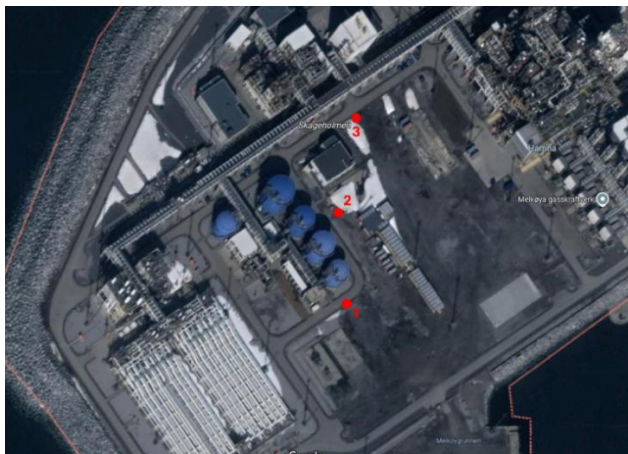
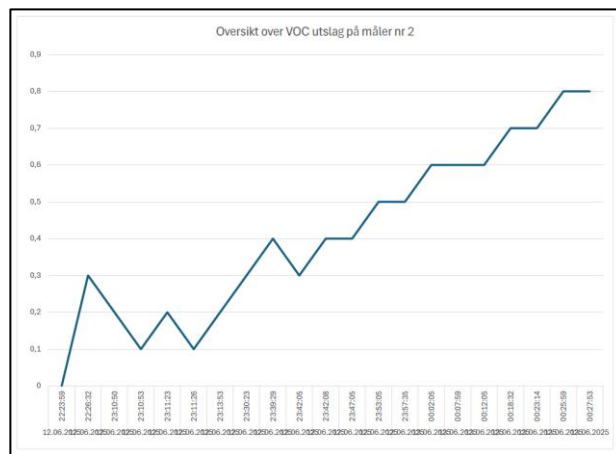
**Bilde 2-3 Plassering av CUB-målere på byggegjerde**

12.6.2025 omtrent kl 23:50 hørte streifvaktene (tidligere kalt BES-vaktene) på L201 alarm fra en stasjonær CUB-måler (synergi 4285771). 3 CUB-målere ble etter hendelsen i april hengt ut på 3 forskjellige steder på L201 tomte for kontinuerlig monitorering. CUB-målerne var hengt opp på byggegjerdet rundt tomte i omtrent brysthøyde. Se bilde 2-3.

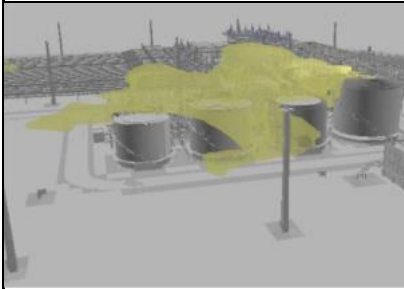
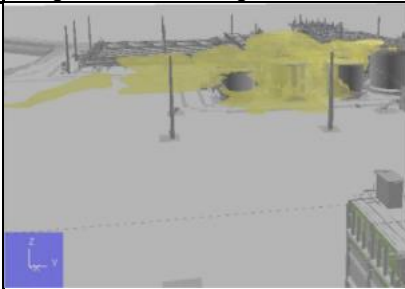
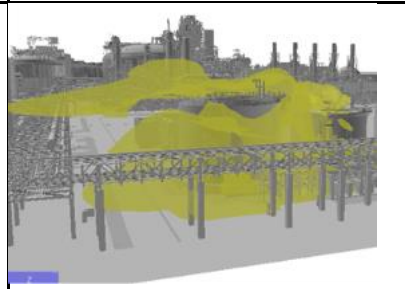
| Case 1) | Case 2) | Case 3) |
|---|---|---|
| Utslipp fra 13-TA-101, utgangsrate 60 g/s benzeninnhold 0.14 mol%. Vindretning 350 grader*. Vindhastighet 1,5 m/s | Utslipp fra 13-TA-101, utgangsrate 60 g/s, benzeninnhold 0,14 mol% sammen med 13-TA-102, utgangsrate 50 g/s), benzeninnhold 0.08 mol%. Vindretning 350 grader* Vindhastighet 1,5 m/s | Utslipp fra 13-TA-102, utgangsrate 50 g/s, Vindretning 180 grader* fra tank 13-TA-102 mot tank 13-TA-101, vindstyrke 1,5 m/s |
| Resultat ved t=270 s.<br>Simuleringene viser at benzen kan komme ned til bakken ved de gitte betingelsene. Dette er transiente beregninger som viser resultatet ved bestemte tidspunkt. (etter 270 sek og 320 sek)<br>Ved vindhastighet på 7 m/s viser simuleringene at det ikke kommer gass ned på bakken. | Resultat ved t=280 s<br>Simuleringene viser at benzen kan komme ned til bakken ved de gitte betingelsene. Dette er transiente beregninger som viser resultatet ved et tidspunkt. Ved vindhastighet på 7 m/s viser simuleringene at det i hovedsak ikke kommer gass ned på bakken. Det forekommer noen korte perioder hvor gasskyen treffer bakken, men varigheten er i størrelsesorden 10 sekunder. | Resultat ved t=236 s (sett fra øst)<br>Simuleringene viser at benzen kan komme ned til bakken ved de gitte betingelsene. Dette er transiente beregninger som viser resultatet ved et tidspunkt. |

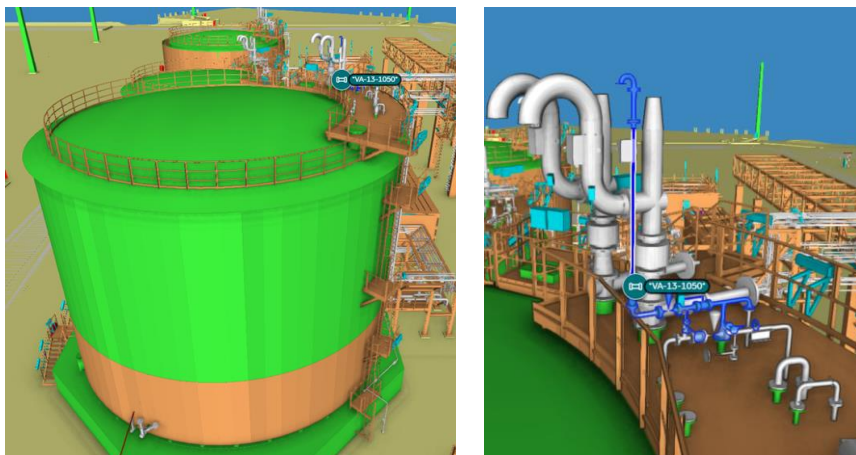
**Figur 3-2 MEG tank 13-TA-101 og ventileringpunkt på tanktopp**

MEG tank 13-TA-101 er 15 meter høy, 13-TA-102 er omtrent 12 meter høy. Ventileringpunktene er 3 meter over tilkomstplattformen på tanktopp.

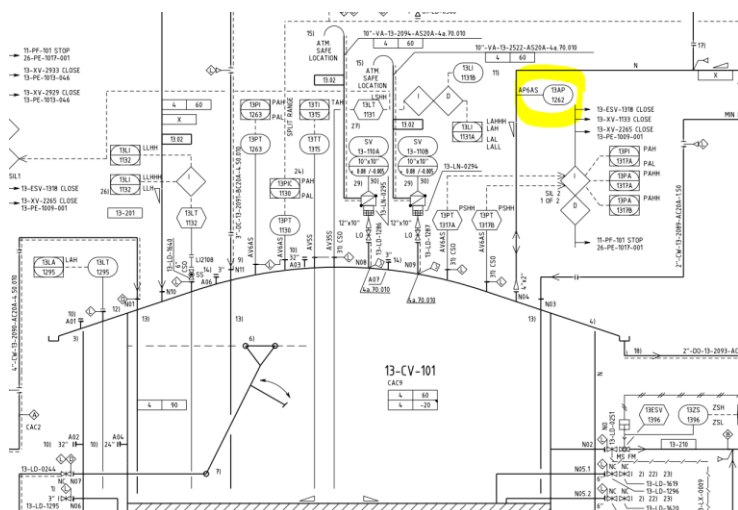
**Figur 3-3 Prøvepunkt, 13-PA-1262 for ventilert gass på TA-13-TA101**

Det er prøvepunkter (13-AP-1262, 13-AP-1298, 13-AP-1335 og 13-AP-1169) for å ta gassprøver fra gass ventilert fra toppen av henholdsvis tank 13-TA-101/102/103/104. Et eksempel på lokasjon/utforming av prøvepunkt er vist i et utdrag fra P&ID E066-AB-13-PE-1007-001 nedenfor.

Det ble tatt *en* gassprøve fra 13-TA-101 den 2.7.2024 i etterkant av hendelsene sommeren 2024. Det ble ikke tatt noen prøver mellom 2.7.24 og 22.04 25. Totalt foreligger det resultater fra omtrent 17 prøver fra 13-TA-101 og 14 prøver fra 13-TA-102 mellom april og august 2025. Komposisjonen av gassen som ventileres fra 13-TA-101/102 varierer, og spennet i analyseresultater oppgis i Tabell 3-2. Tabellen 3-2 viser at det som er ventilert fra MEG-tankene er uforutsigbart, varierer over tid og har mye høyere innhold av potensielt helseskadelige komponenter enn antatt i design. Det er ikke tatt prøver under selve hendelsene og prosessvurderinger indikerer at konsentrasjon av helseskadelige komponenter kan ha vært høyere enn det som er påvist under prøvetaking.

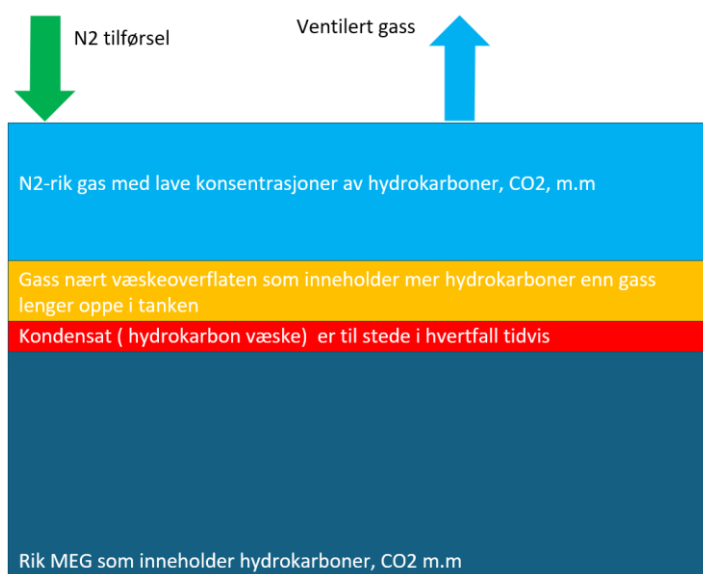
**Figur 3-4 Forenklet bilde av lagdeling i rik MEG lagertanker 13-TA-101/102.**

Figur 3-4 viser et forenklet bilde av typisk, tilsiktet lagdeling i en lagertank som 13-TA-101/102. Under normal drift er det lagdeling både i gass- og væskefasen i tankene. Den delen av den N2-rike gassfasen som ligger ned mot væskeoverflaten vil inneholde mer hydrokarboner enn gassfasen lenger oppe i tanken. I væskefasen vil kondensat (hydrokarbon væske) legge seg på toppen av den tyngre rik MEG væsken. Rik MEG er hovedsakelig MEG og vann, men den inneholder også hydrokarboner, CO<sub>2</sub> og andre komponenter. Det er sannsynlig at det også vil være forskjeller i sammensetning vertikalt i rik MEG væsken.

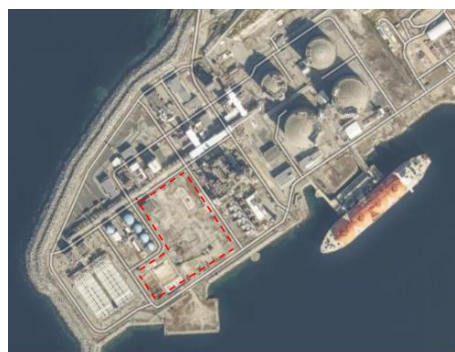
Bilde 3-6 L201 og grusplassen

SFP skal bygge modul for fødegasskompressor, modul for elektriske dampkjeler og transformatorstasjon på L201. I forkant av byggingen av disse modulene har det pågått klargjøringsarbeid i form av graving, støping, fjerning av masse osv. på L201 og områdene rundt. Se bilde 3-6. De første aktivitetene for klargjøring av området startet mai 2023. Dette innebærer stor aktivitet og kontinuerlig arbeid på området.

**Ved dokumentgjennomgang så er granskingsgruppens inntrykk at risiko for at personell kan bli eksponert for helseskadelig gass ikke er hensyntatt i disse vurderingene og prosjektet har dermed ikke iverksatt forebyggende tiltak. Dette peker igjen på at det har ikke vært regelmessig prøvetaking fra ventileringspunktene på MEG tankene og gasskomposisjonen for ventilert gass var dermed ikke kjent. Med kontinuerlig aktivitet og økt antall personer som jobber og oppholder seg på området så vil det være en økt risiko for at personell kan befinne seg på et sted der helseskadelig gass fra ventileringspunktene kan treffe på bakken dersom gitte forhold er til stede.**

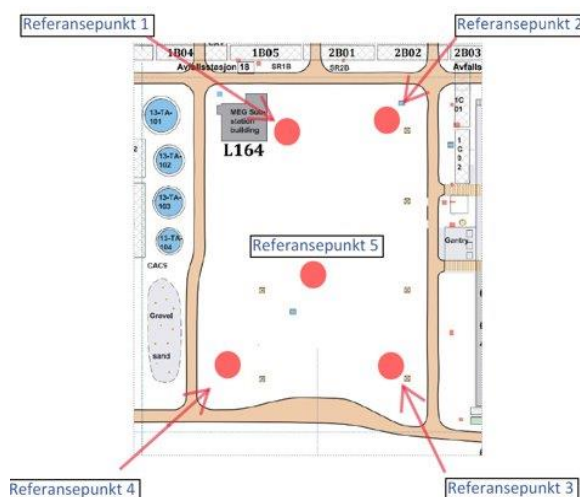
**Figur 3-7 Plassering av CUB målere på L201 i juli 2024**

Granskingsgruppen har gjennom intervjuer forstått at under hendelse 13 i april 2025 (ref. kapittel 2.1 Hendelsesforløp), så trakk ikke BES vaktene seg ut, til tross for utslag over 0,6 ppm VOC, fordi kommunikasjon med operatørene hadde skapt tvil rundt påliteligheten av CUB målingene. Ventilering hadde blitt satt i «auto» ved hendelse 13 og hendelse 14 til tross for tiltaket om manuell ventilering.

Risiko ved begge tiltakene ligger i den begrensede kapasiteten til kontrollrom og operatører: BES vaktene var avhengig av å få målingene bekreftet av en operatør, og risiko for at BES vaktene selv kunne bli eksponert mens de ventet på bekreftelsesmåling ble ikke håndtert. Manuell ventilering krevde overvåking av en kontrollromsoperatør (med bytter fra manuell operasjon for overtrykk og automatisk kontroll ved for lavt trykk). I kontrollrommet er det en målsetning å ha 2 personer på subsea panelet (MEG anlegget, lasting og lagring), men dette er til tider utfordrende.

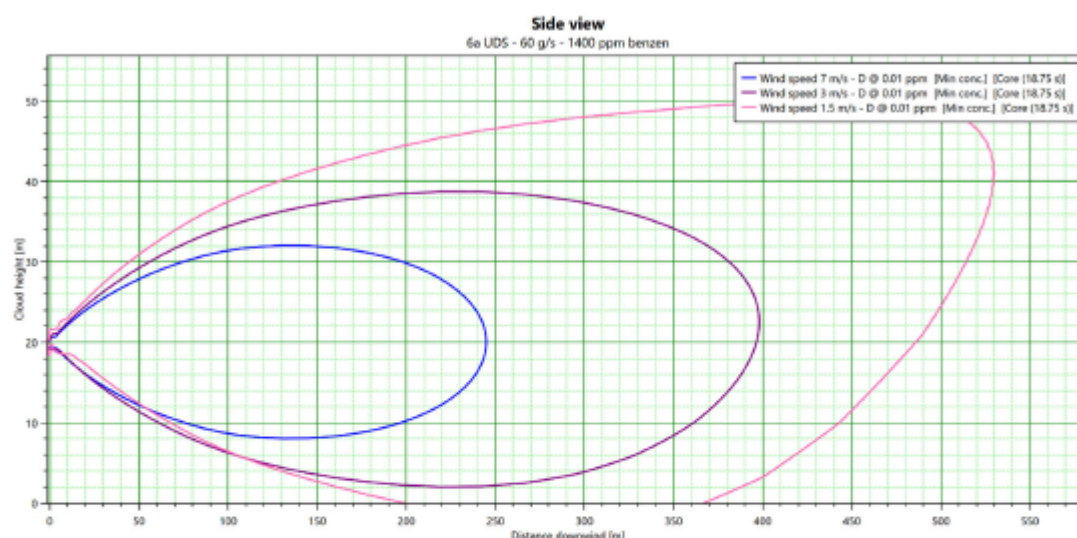
Figur 1: Phast simuleringer som viser spredningen gitt høye rater og konsentrasjoner ved vindhastigheter 1.5 m/s, 3 m/s og 7 m/s.

Det vises i Figur 1 at de lavere vindhastighetene kan føre til at benzen i gass som slippes ut fra 20 meter høyde kan treffe bakken omtrent 200 m fra kilden, med konsentrasjon 0.01 ppm, basert på disse beregningene.

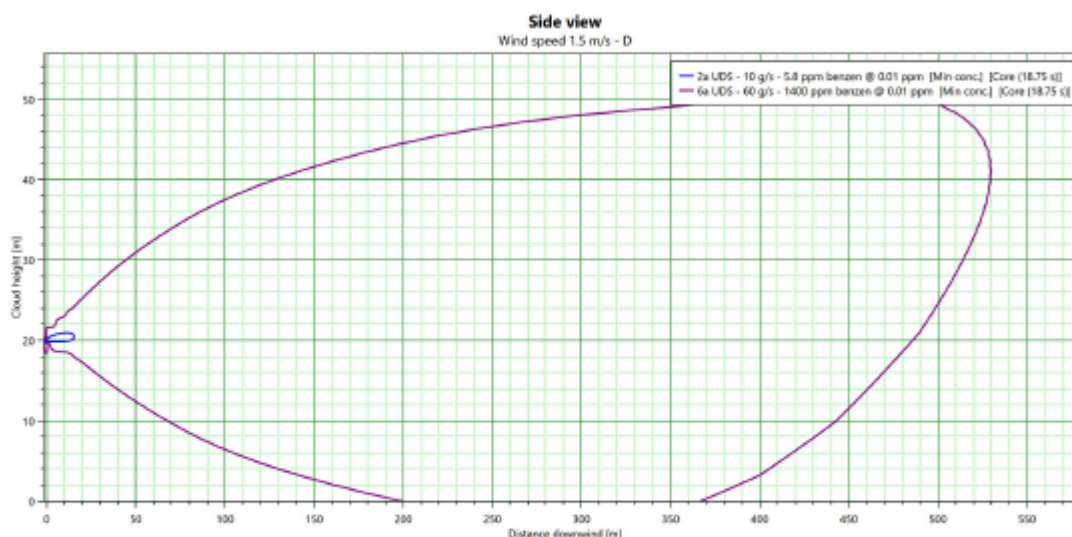
Figur 2: Sammenligning av lave rater og benzen konsentrasjoner (blå) med høye rater og konsentrasjoner (lilla).

Det er vist i Figur 2 at de lave ratene (her 10 g/s) og initiell lav konsentrasjon (5.8 ppm) spres veldig mye kortere enn casen med høye verdier som gitt i avsnitt 3.

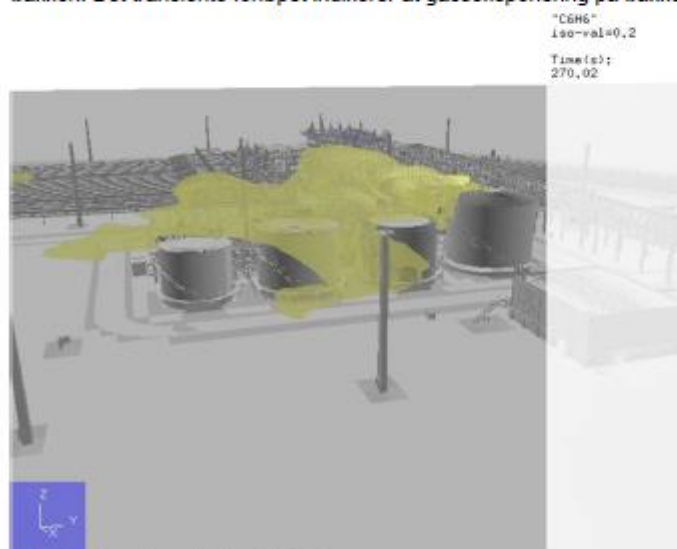
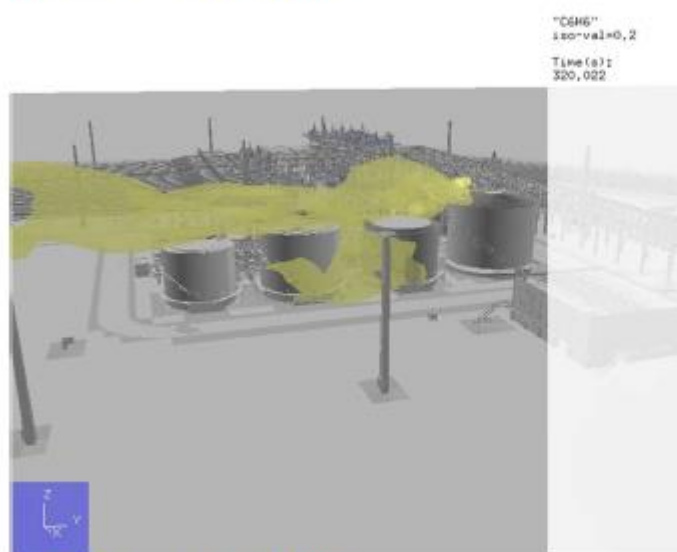
Case 1 har utslipp fra kun én tank; 13-TA101, 60 g/s og relativt høyt innhold av benzen (0.14 mol%). Figurene under viser utbredelsen av 0.2 ppm skyen ved to tidspunkt. Disse tidspunktene er valgt fordi de viser gass på bakken. Det transiente forløpet indikerer at gasseksponering på bakkenivå ikke er kontinuerlig.

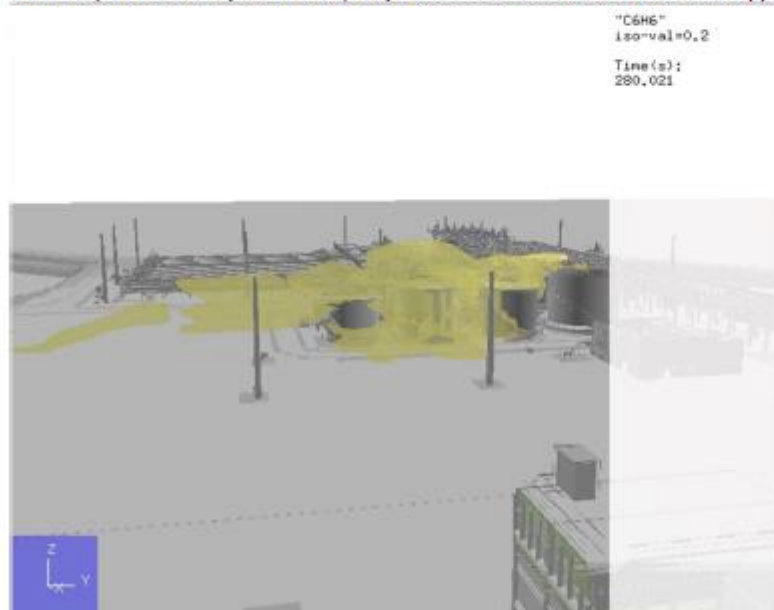
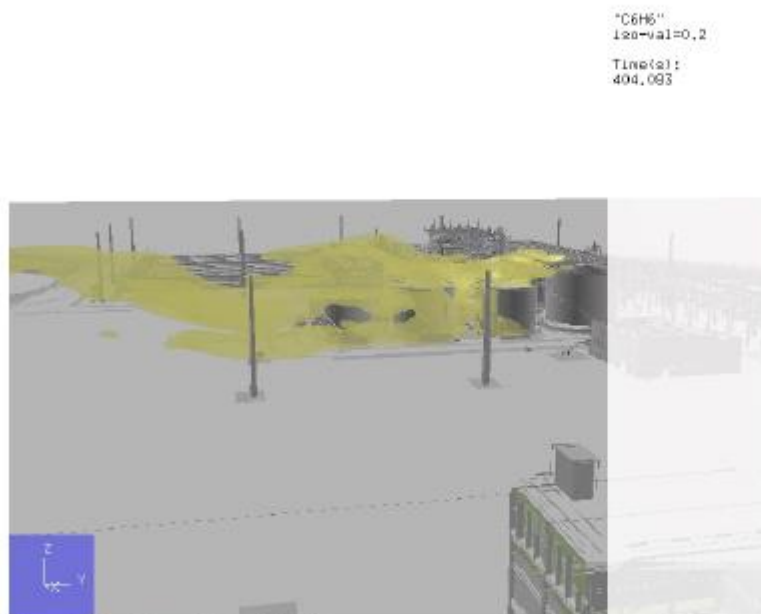
Case 2 har utslipp fra to tanker 13-TA101 (60 g/s) og 13-TA102 (50 g/s) og relativt høyt innhold av benzen i begge tankene (0.14 mol% og 0.08 mol%). Figurene under viser utbredelsen av 0.2 ppm skyen ved to tidspunkt.

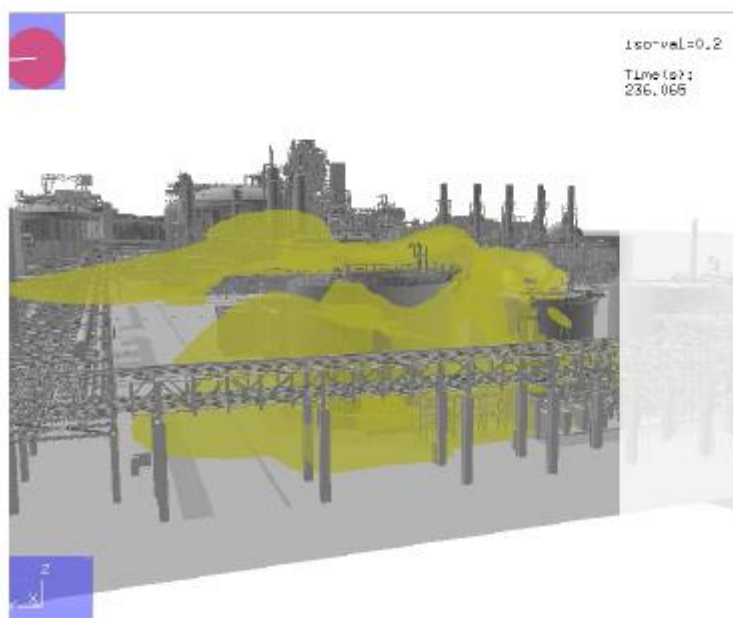
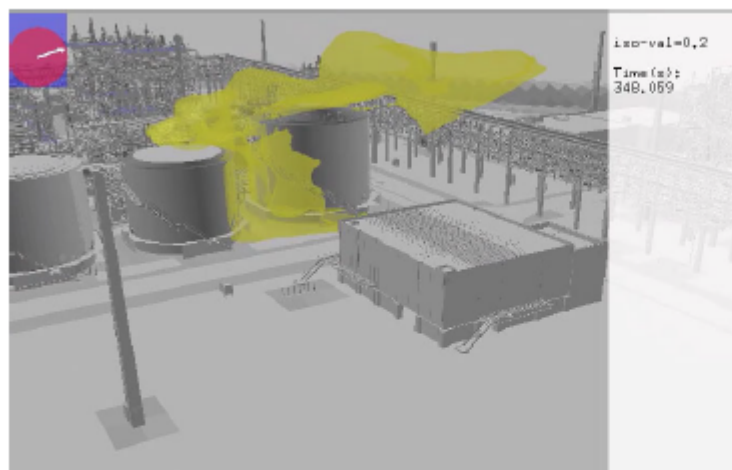
Det er gjennomført en case hvor vinden blåser fra tank 13-TA102 mot tank 13-TA101, som vist i avsnitt 3. Det er ønskelig å undersøke denne casen hvor vinden blåser med hastighet 1,5 m/s rett mot en høyere tank, dvs 13-TA101, fordi det ventileres ofte fra 13-TA102-tanken. Resultatet fra denne simuleringen viser at benzen med konsentrasjon 0.2 ppm kan komme ned til bakken ved de gitte betingelsene.
