# Granskingsrapport

## Fallulykke ved montering av tårnreis på HLNG, 24.04.2025

| <b>Rapport:</b><br>A 2025-5 PDP L2 | <b>Synergi:</b><br>4125417 |

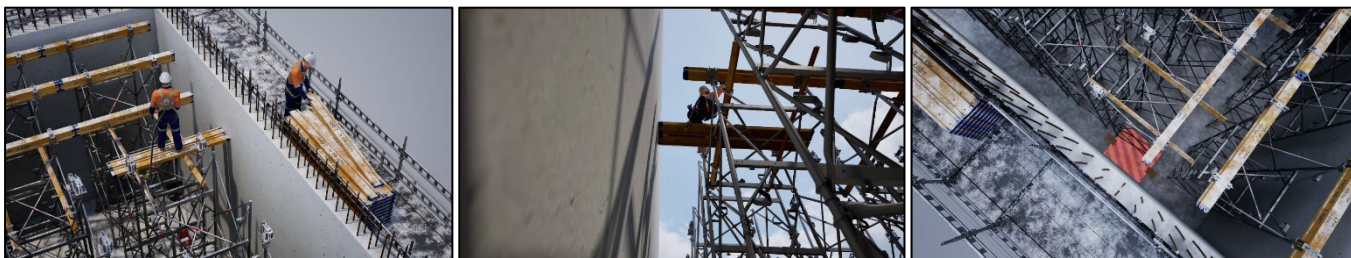
**Figur 1-1 Illustrasjon av hendelsesforløp torsdag 24 april 2025**

En arbeider fra civil-underleverandøren<sup>1</sup> (heretter kalt underleverandøren) ble alvorlig skadet da han falt fra 4,4 meter rundt kl. 12:35 torsdag 24 april 2025. Et arbeidslag på åtte arbeidere bygget forskaling for støp av dekket til nytt nødgeneratorbygg på Hammerfest Liquefied Natural Gas (HLNG). To av arbeiderne i laget jobbet i høyden. Den ene arbeideren hentet forskalingsbjelker, som var lagret på fasadestillaset rundt bygget, mens den andre monterte bjelker på toppen av tårnreisen. Arbeideren som var ute på tårnreisen, stod på løse og ustødige forskalingsbjelker. Han hadde på seg fallsikringssele med Y-line og sikringskroker, som han festet i ulike forankringspunkt i fothøyde. Da arbeideren løsnet begge sikringskrokene for å forflytte seg falt han fra forskalingsbjelken han stod på.

Noen forskalingsbjelker fulgte etter arbeideren i fallet og traff ham. Kollegaer varslet umiddelbart om ulykken og ga førstehjelp på stedet. Beredskapspersonell og AMK (Akuttmedisinsk kommunikasjonssentral) var raskt på plass, og den skadde arbeidstakeren ble så fraktet med ambulanse til Hammerfest sykehus for videre behandling.

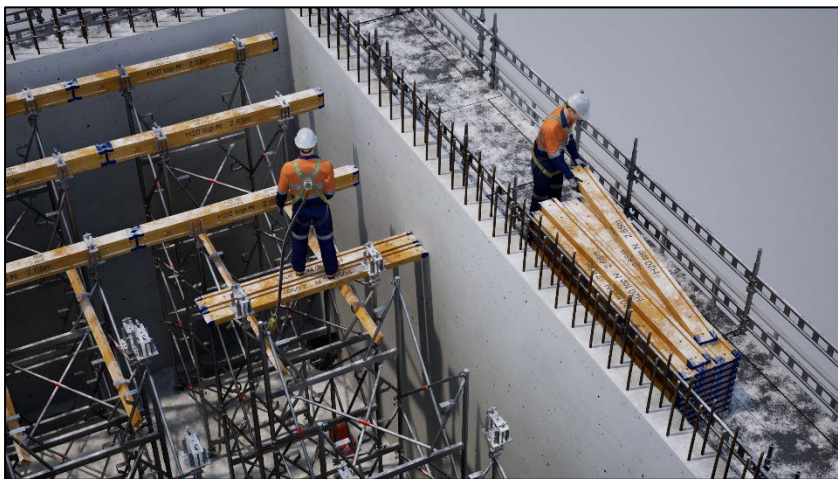
Figur 4-1 Illustrasjon av en arbeidssituasjon i forkant av hendelsen

Torsdag 24 april 2025 startet som vanlig med underleverandøren sitt faste morgenmøte. Et arbeidslag bestående av fire arbeidere fortsatte byggearbeidet med tårnreis i lavspenstrommet i nødgeneratorbygget på L202. Før arbeidet startet ble arbeidstillatelsen (AT) aktivert av områdeansvarlig. Dette ble gjort sammen med driftslederen for arbeidslaget.

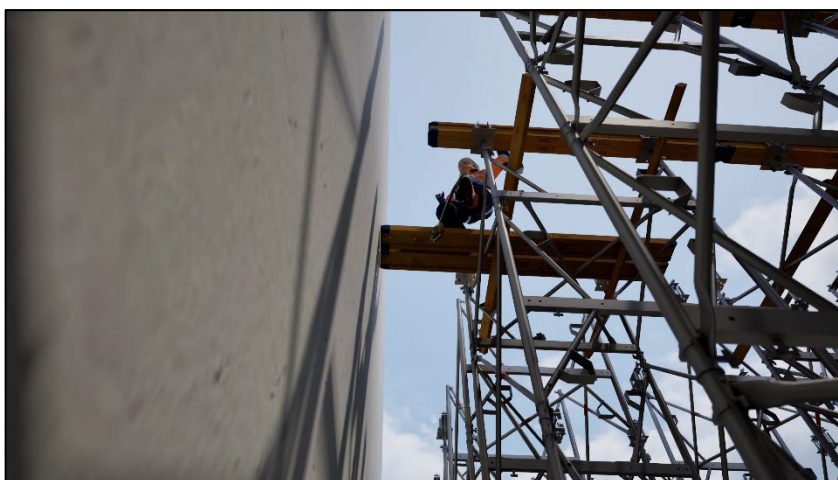
Figur 4-2 Illustrasjon av et mulig hendelsesforløp

Da laget startet opp igjen arbeidet etter lunsj, jobbet to av arbeiderne med montering av forskalingsbjelker. En arbeider sto på fasadestillaset på utsiden av bygget. Vedkommende sendte deler videre til en annen arbeider ute på tårnreisen. Arbeideren ute på tårnreisen beveget seg i høyden for å hente og montere forskalingsbjelkene. For å beskytte seg mot fall fra høyden, brukte arbeideren tilgjengelig fallsikringssele med Y-line, falldemper og sikringskroker. Sikringskrokene festet han i ulike forankringspunkt i fothøyde.

Arbeideren ute på tårnreisen løsnet begge sikringskrokene fra forankringen for å forflytte seg. Arbeideren mistet fotfestet og falt fra forskalingsbjelken 4,4 meter ned til betongdekket. Flere av forskalingsbjelkene, som lå på toppen av tårnreisen, fulgte etter og noen av disse traff arbeideren. Kollegaen på fasadestillaset observerte ikke fallet, men reagerte på uvanlige lyder og forsto raskt at arbeideren hadde falt og trengte hjelp.

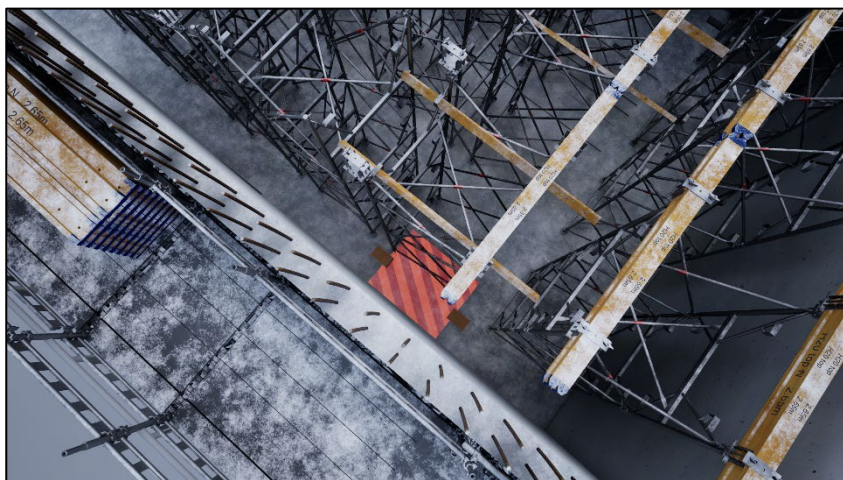
**Figur 4-3** Illustrasjon av fallområdet i andre etasje av L202

De andre i arbeidslaget var de første som kom frem til den skadde arbeideren. Det ble visuelt konstatert at arbeideren var skadet. Den skadde arbeideren var bevisst og ga uttrykk for smerter i beina. Kollegaene forsøkte å gjøre det så komfortabelt som mulig for den skadde arbeideren i påvente av hjelp fra beredskapsorganisasjonen. I illustrasjonen til venstre er fallområdet markert med rødt. Både interne førstehjelpere og personell fra AMK ankom fallområdet via etablert adkomst på fasadestillaset. Det ble raskt klart at den skadde arbeideren måtte til sykehus for ytterligere undersøkelser og videre behandling. Innsatspersonellet opplevde det

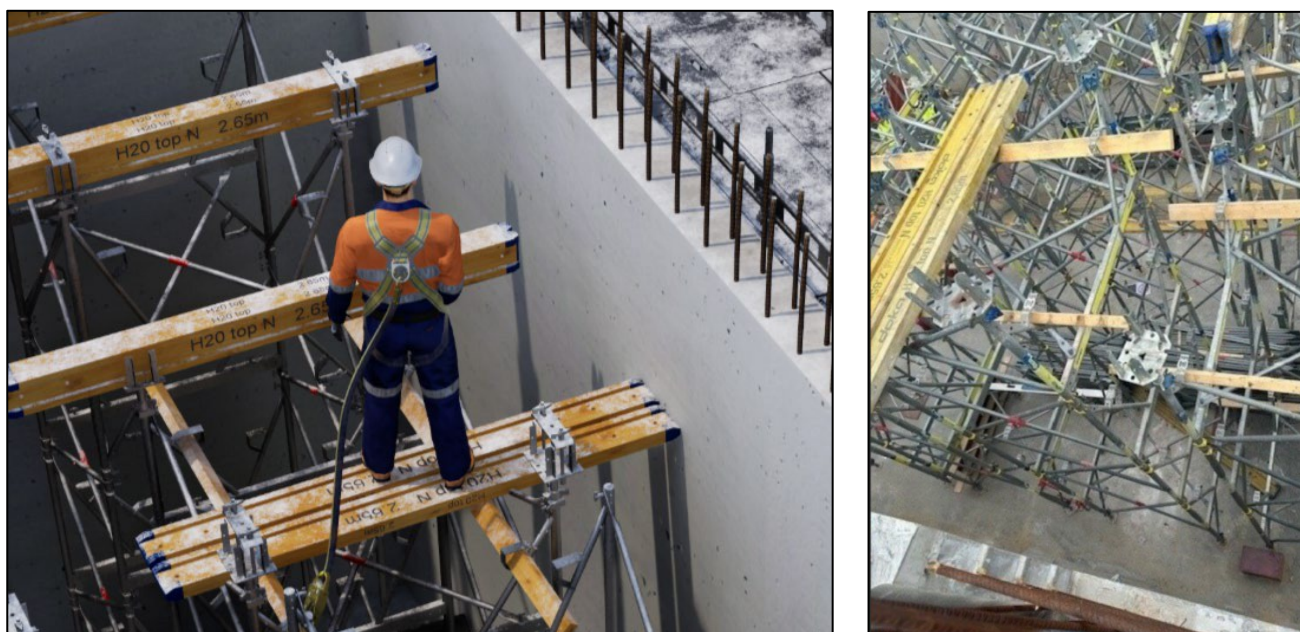
Figur 5-2 Illustrasjon og bilde av forskalingsbjelker brukt til å stå på torsdag 24 april 2025

Forskaling for dekket ble bygget ved at arbeiderene klatret opp i stigbøylene på tårnreisen. På toppen av tårnreisen var 2x4" trebjelker tredd inn gjennom stigbøylene. Oppå disse var det plassert forskalingsbjelker på 2,65 m med breidsiden liggende opp. Forskalingsbjelkene var ikke sikret mot utglidning i noen retning og kontaktflaten mot 2x4-trebjelkene var begrenset fordi trebjelkene lå på skrå inne i stigbøylene. Den skadde arbeideren monterte nye forskalingsbjelker, mens vedkommende stod på løse og ustødige forskalingsbjelker på toppen av tårnreisen. Dette er illustrert i figuren under.

**VIRKNING** || Forskaling for dekke på nytt nødgeneratorbygg ble montert ved å stå på løse og ustødige forskalingsbjelker. Dette bidro til at den skadde arbeideren mistet fotfestet og falt.
