# Granskingsrapport

Alvorlig arbeidsulykke i forbindelse med kranoperasjon på Mongstad  
17.09.2025

| <b>Rapport:</b><br>A 2025-11 MMP L1 | <b>Synergi:</b><br>6434047 |

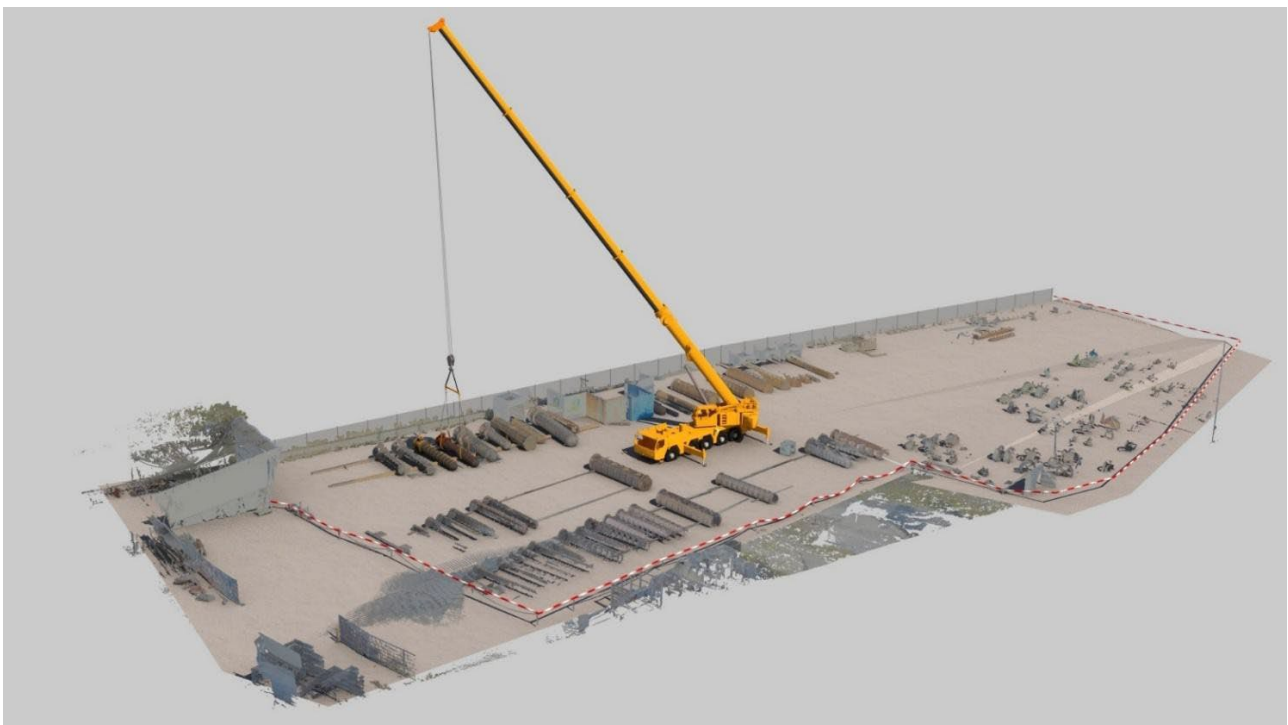
**Figur 4-7** Illustrasjon av mobilkranen oppstilt innenfor avsperrt område på inspeksjonsplass (i bakkant er det et permanent gjerde som fungerer som avsperring).

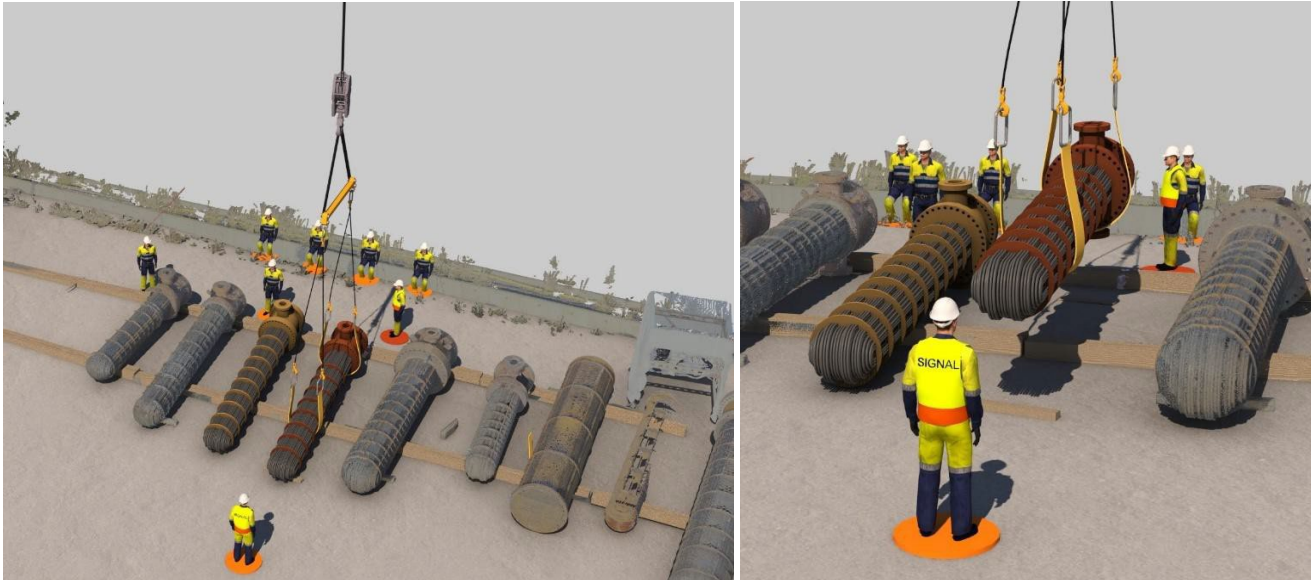
Figur: Varmeveksler ble huket til kran og løftet for inspeksjon

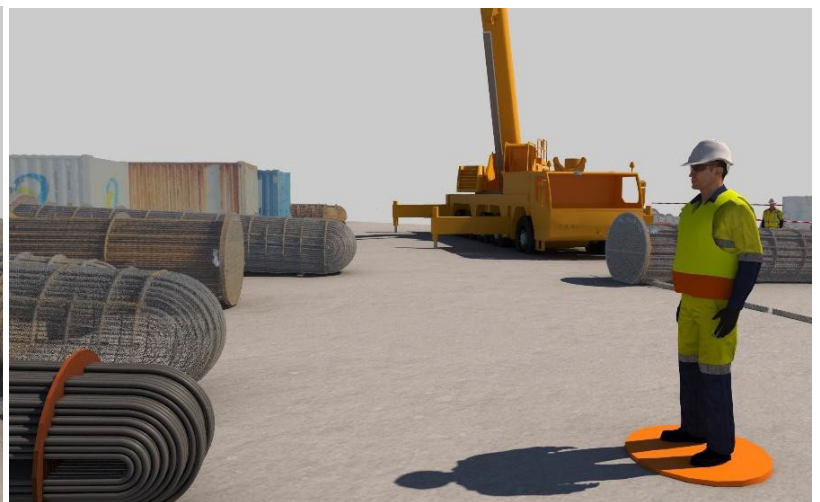
Figur: Plassering av signalgiver i forhold til kranfører. De var plassert ca. 20 meter fra hverandre

Signalgiveren tok posisjon et stykke unna enden av de to varmevekslerne for å ha god sikt til kranføreren og anhuker. Signalgiver ga deretter signal til kranføreren om å løfte krokene som nå var koblet fra varmeveksleren. I dette øyeblikket så ikke kranføreren anhukeren og løftet kroken opp og mot den andre varmeveksleren.

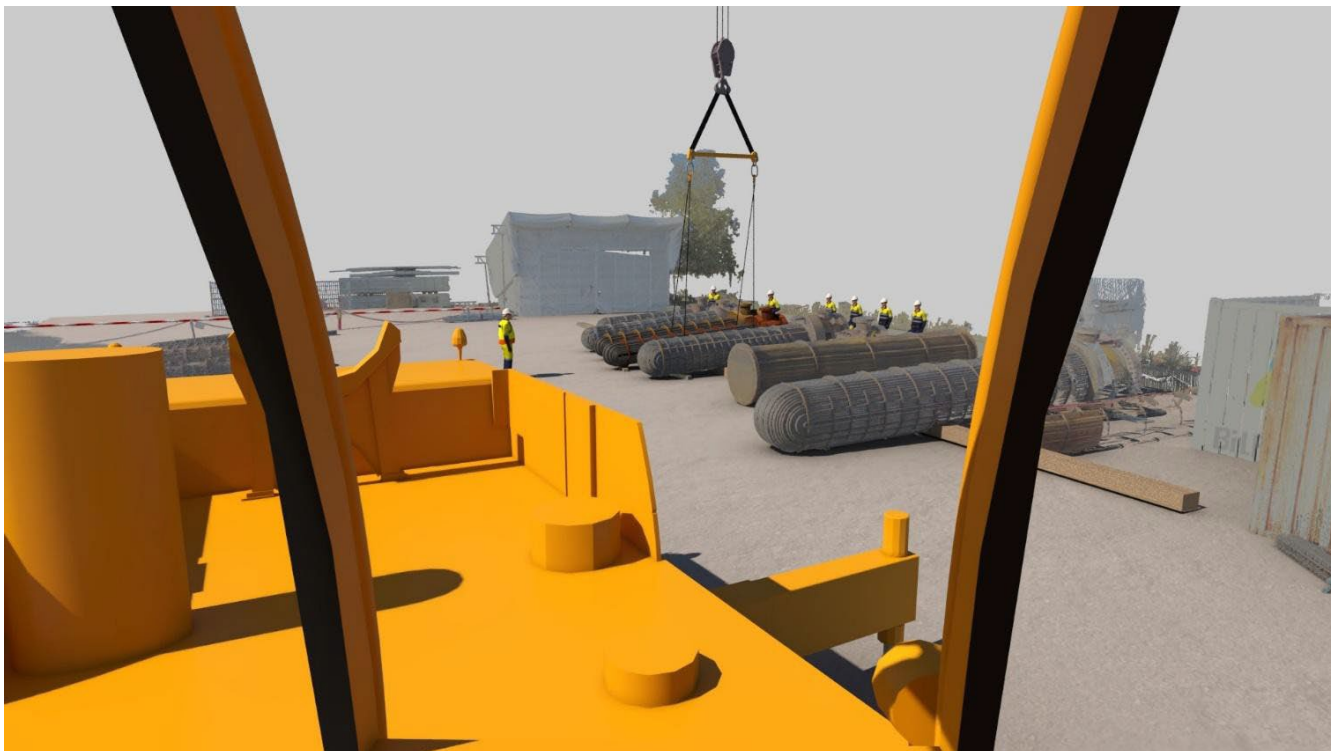
Figur: Sikt fra kranførers posisjon

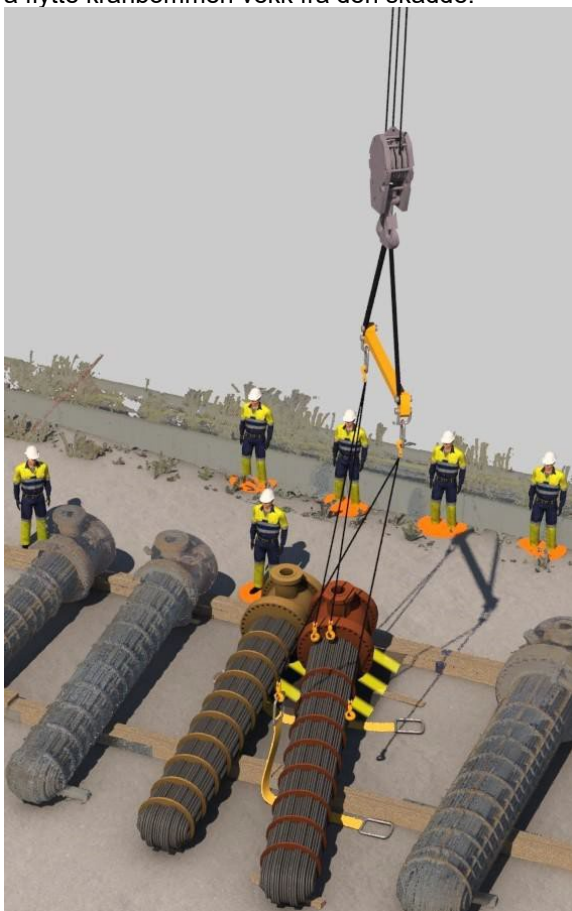
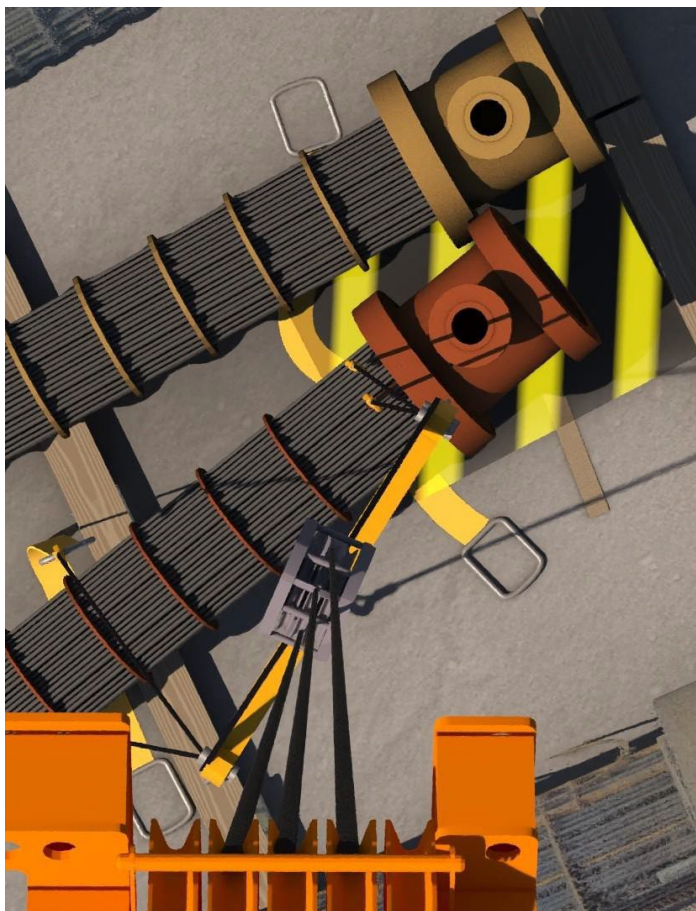
Figur: Varmeveksler ble trukket bort fra den skadde

Bevegelsen av kranbommen førte til at varmeveksleren, som hadde hektet seg i kranen, svingte bort fra den skadde. Deretter fikk den en pendelbevegelse og traff den skadde igjen før kranføreren klarte å senke varmeveksleren ned på bakken.

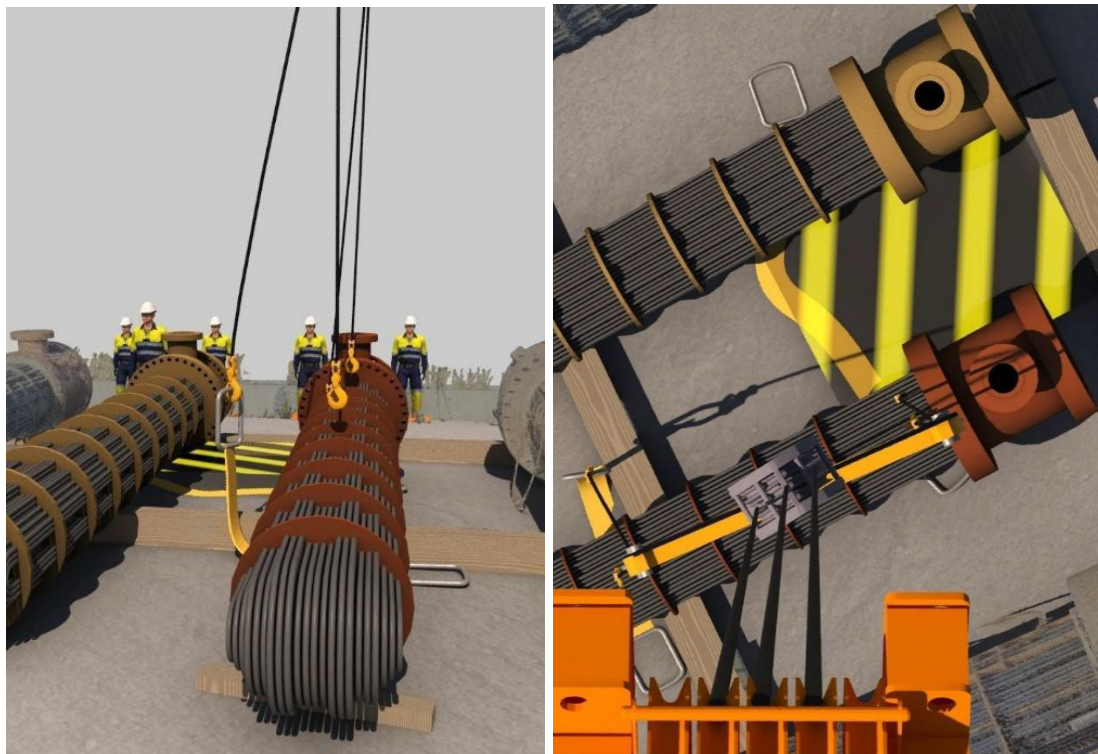
Figur: Varmeveksler ble satt ned på bakken

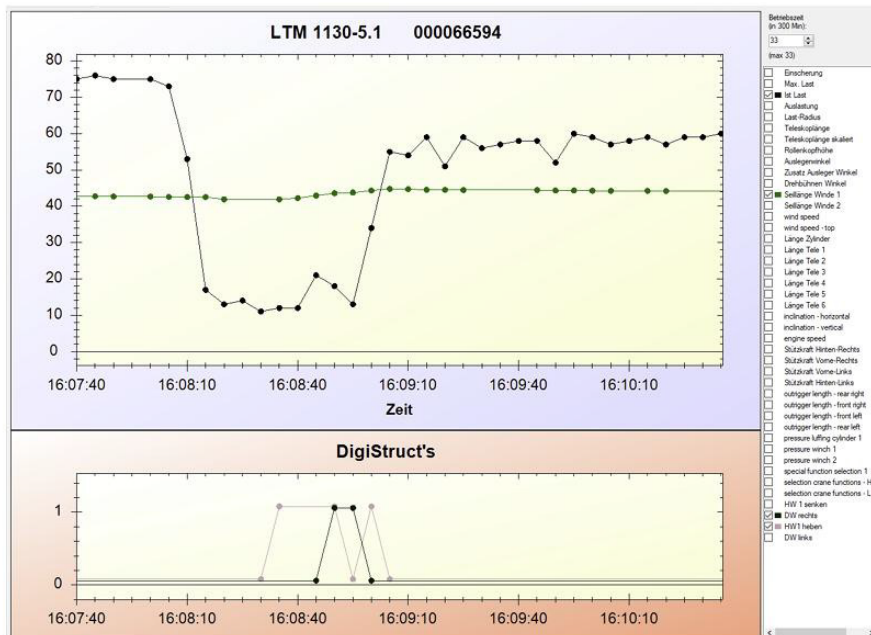
Details at 13:33

I diagrammene under samsvarer de tilsvarende kurvene alltid med handlingene som vises i høyre kolonne på bildet. I tillegg vises de tilsvarende aktive signalene i de nederste diagrammene, også forklart i høyre kolonne. Registreringshastigheten på 5 sekunder betyr at ingen bevegelse registreres på det angitte tidspunktet. Tidsaksen som vises refererer til systemtiden, ikke lokal tid.
