# Granskingsrapport

## MMP OPL Hammerfest LNG

Intern ulykkesgransking nivå 3

### Kjemisk eksponering av personell ved Hammerfest LNG

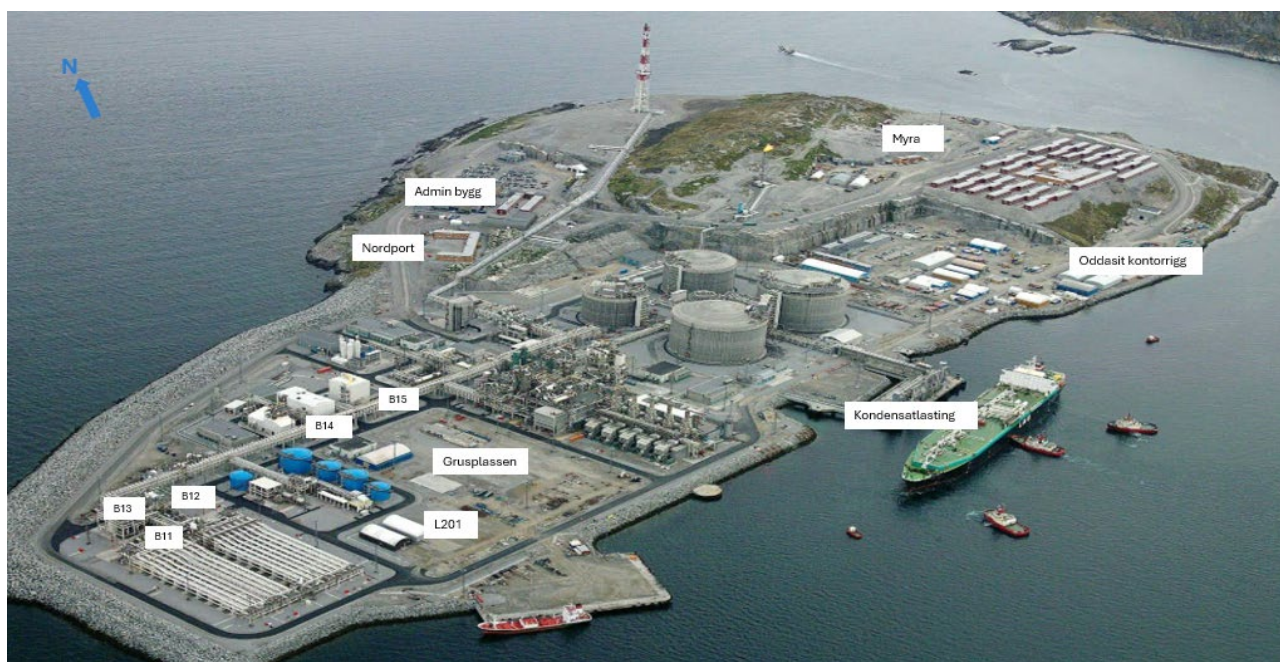
**Bilde 2-1 Oversiktsbilde Melkøya**

Bilde 2-1 viser plassering av de berørte områdene i hendelsene.

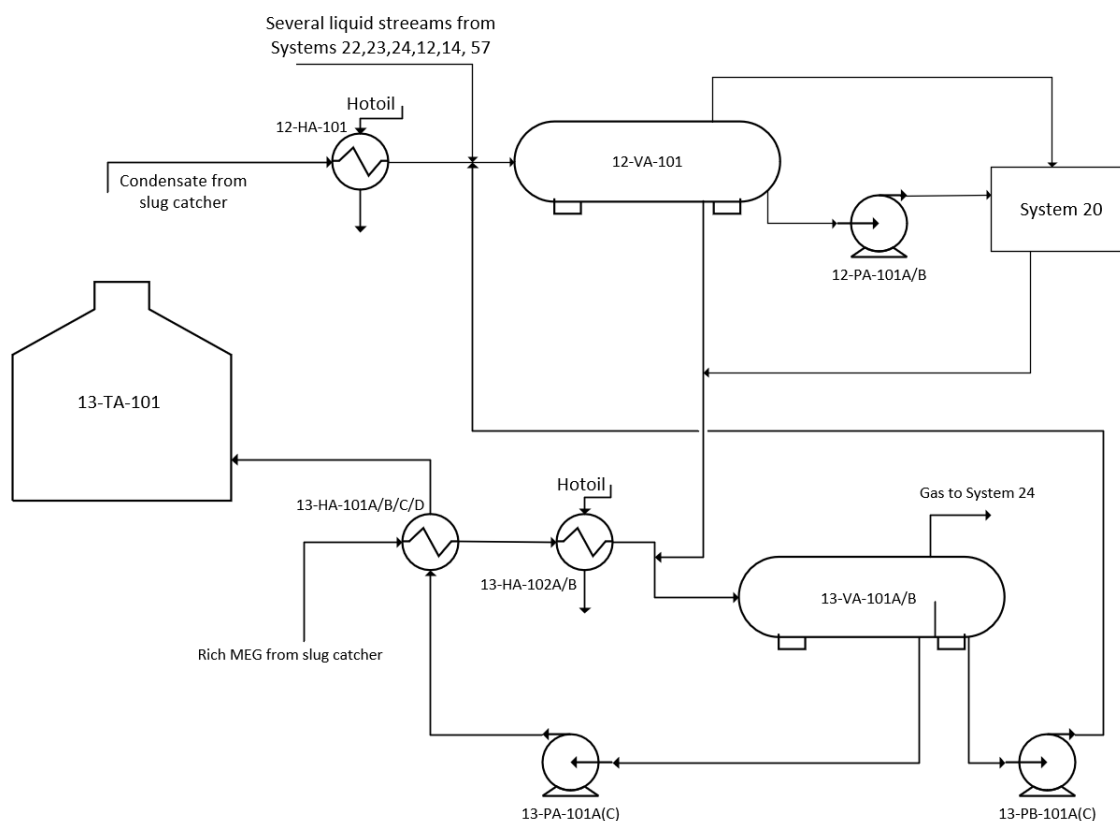
**Figur 3-5 Det viktigste utstyret og prosess-strømmene for separasjon av rik MEG og kondensat nedstrøms slugcatcher**

Figur 3-5 viser de prosessstrinnene som er vurdert, og viser prosessflyt av kondensat-rik strøm til separator 12-VA-101 og for MEG/vann-rik strøm til separator 13-VA-101A og B. Hensikt med separatorene er å separere kondensat (olje fasen) fra gassfasen og vannfasen.

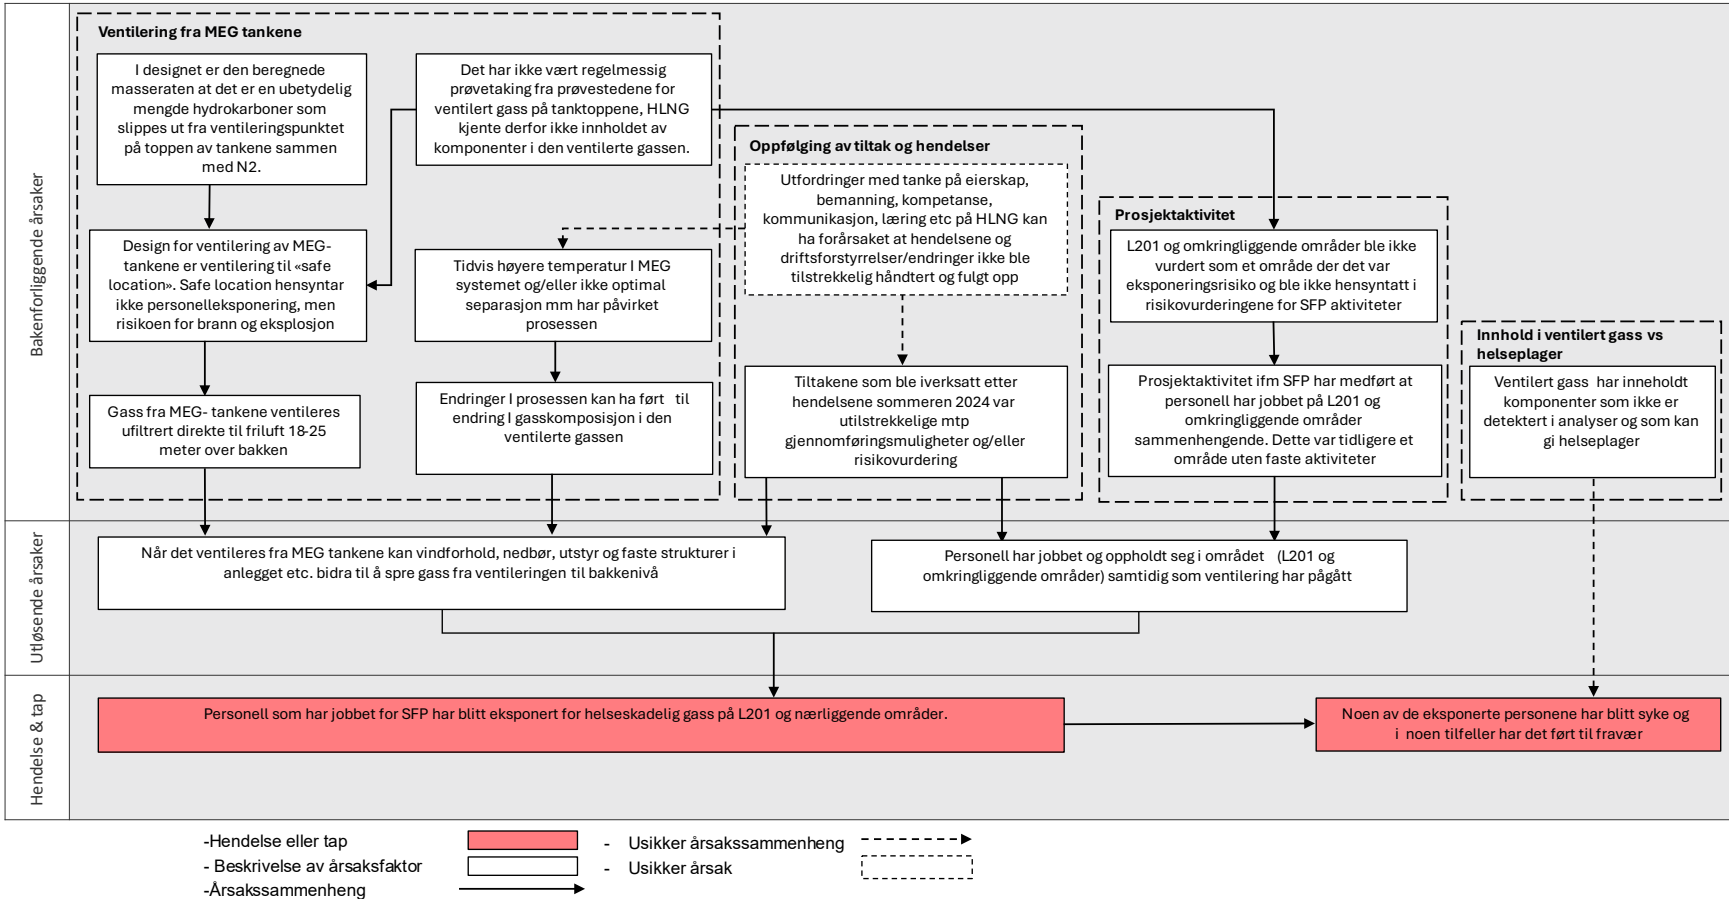
Årsakskartet gir oversikt over årsakene til hendelsen. Årsakskartet viser enkelthendelser som førte til konsekvensen/tapet, utløsende årsaker (handling eller tilstand som utløste en eller flere enkelthendelser), bakenforliggende årsaker og sammenhengen mellom disse. Årsakskartet er etablert med utgangspunkt i hendelsesbeskrivelsen for hendelsen 9.-10.4.25 (ref. beskrivelse i kapittel 2.1).

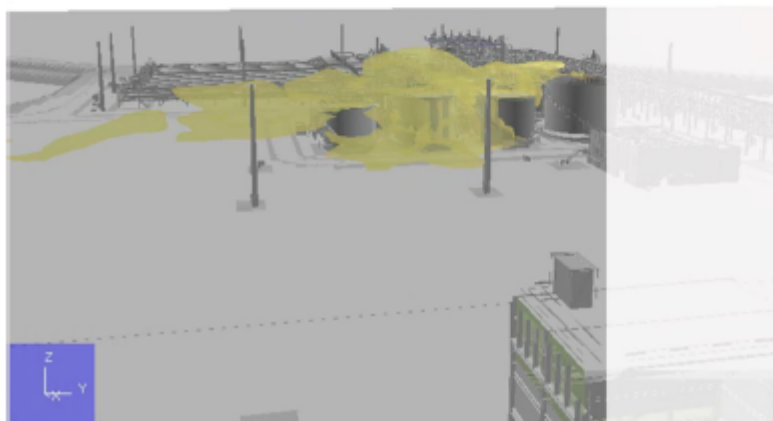
Figur 5: Case 2 resultat ved t=280 s

Case 2 har utslipp fra to tanker 13-TA101 (60 g/s) og 13-TA102 (50 g/s) og relativt høyt innhold av benzen i begge tankene (0.14 mol% og 0.08 mol%). Figurene under viser utbredelsen av 0.2 ppm skyen ved to tidspunkt.
