# Granskingsrapport

## MMP OPL Hammerfest LNG

Intern ulykkesgransking nivå 3

### Kjemisk eksponering av personell ved Hammerfest LNG

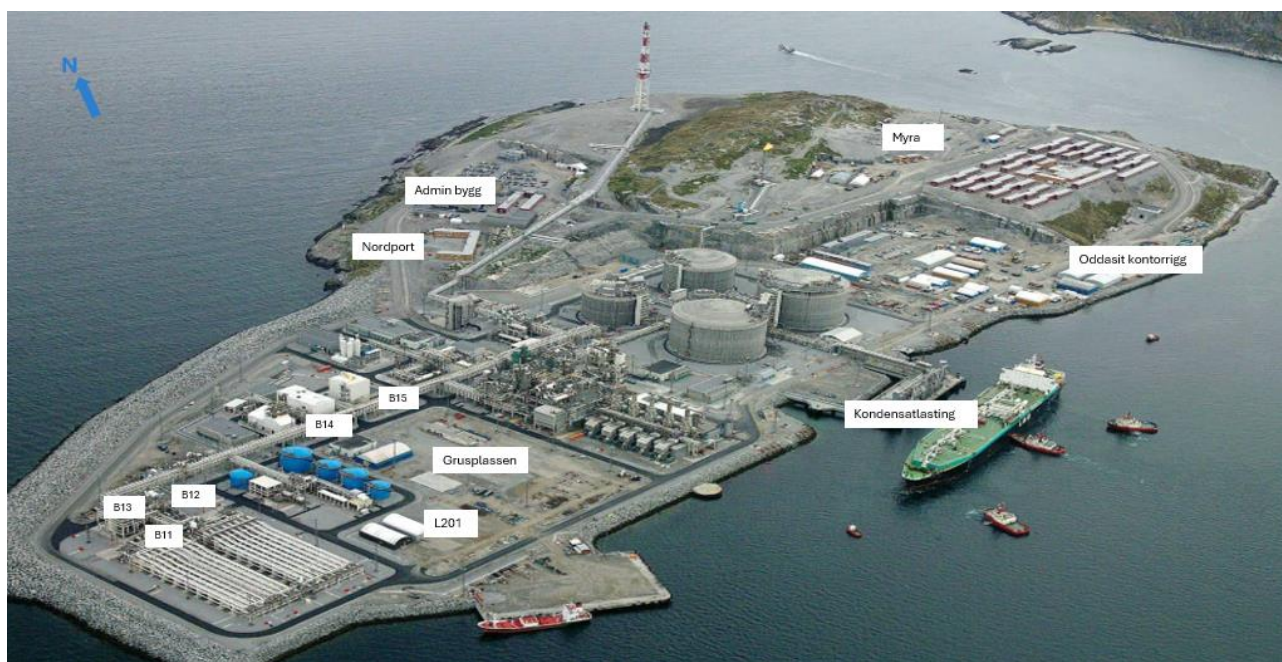
**Bilde 2-1 Oversiktsbilde Melkøya**

Bilde 2-1 viser plassering av de berørte områdene i hendelsene.

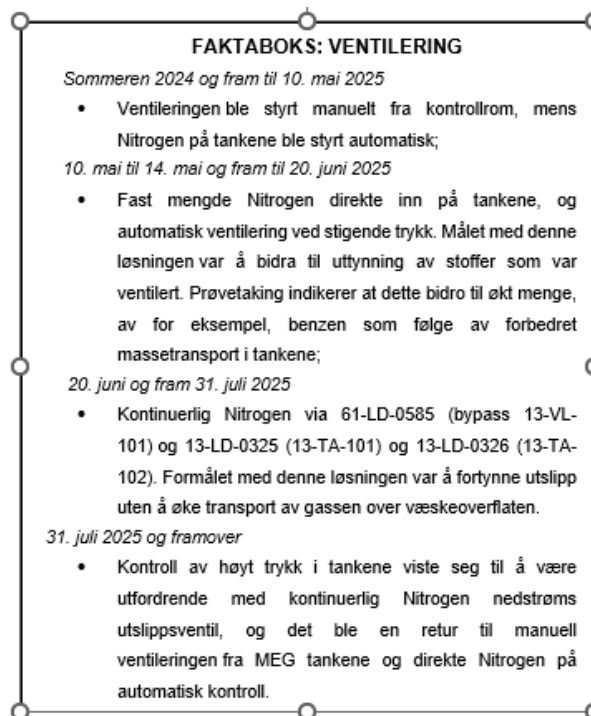
Etter hendelse 13 i april, var det besluttet å forsøke å fortynne gassinnholdet i tanken ved kontinuerlig tilførsel av nitrogen, se faktaboks om ventilering. Dette kan derimot ha ført til økt konsentrasjon av hydrokarboner som ble ventilert på grunn av større omrøring i tankene.

Risiko for eksponering i 360 grader rundt MEG-tankene var ikke vurdert før hendelse 13 i april 2025.

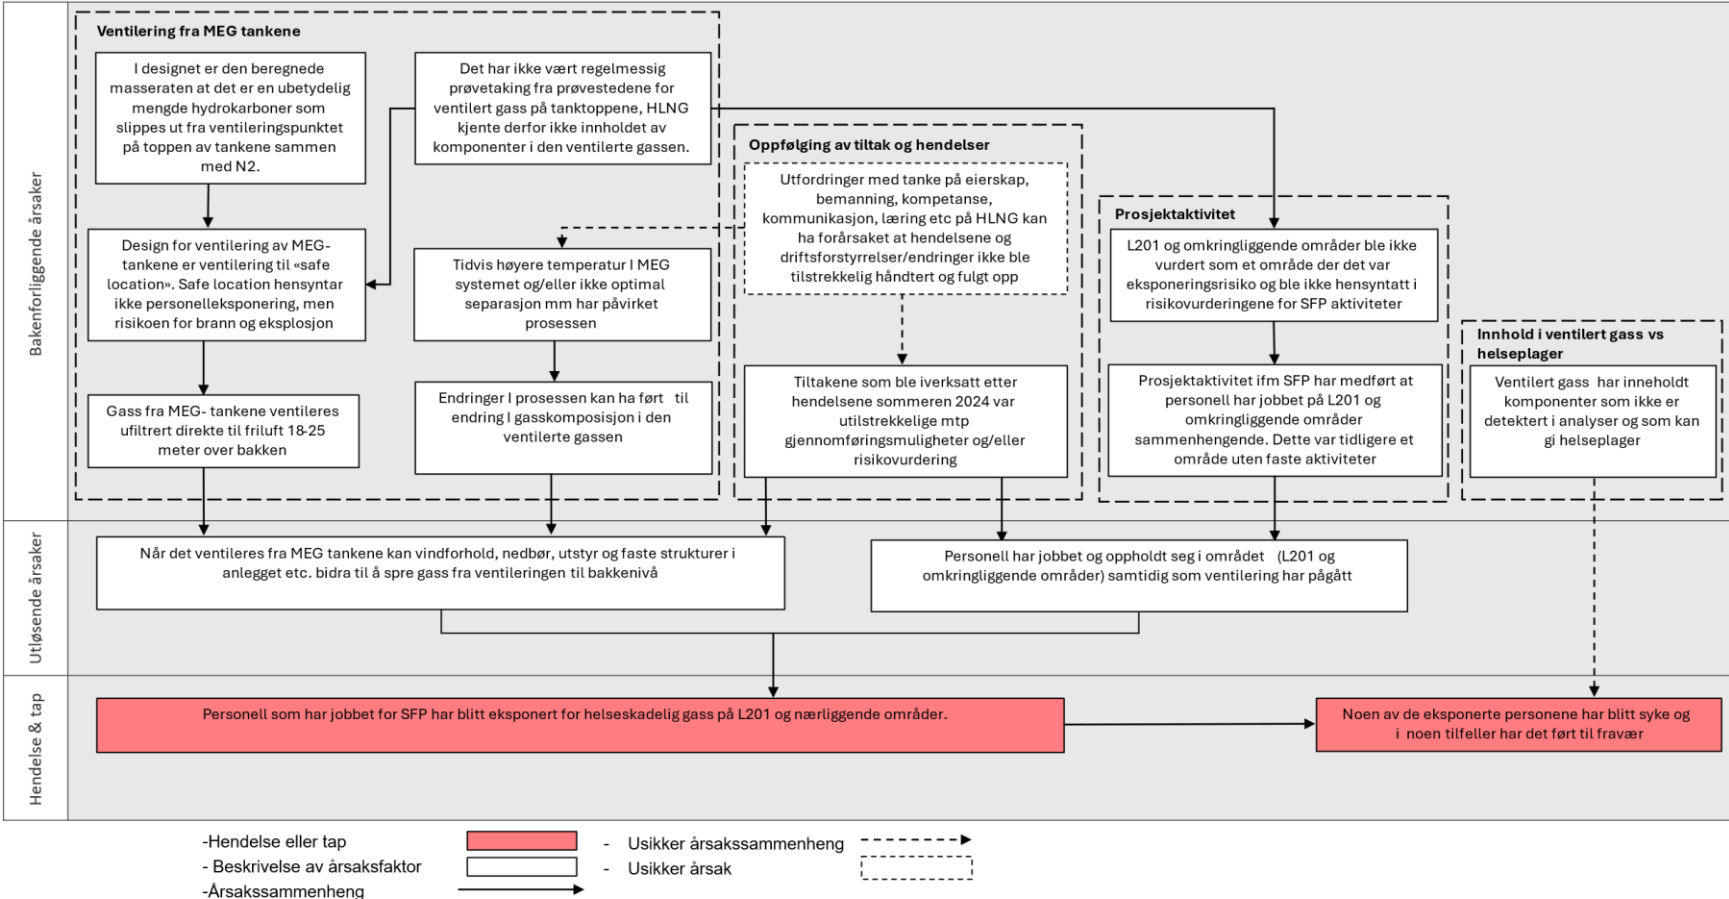
**Vedlegg D.    Årsakskart**

Årsakskartet gir oversikt over årsakene til hendelsen. Årsakskartet viser enkelthendelser som førte til konsekvensen/tapet, utløsende årsaker (handling eller tilstand som utløste en eller flere enkelthendelser), bakenforliggende årsaker og sammenhengen mellom disse. Årsakskartet er etablert med utgangspunkt i hendelsesbeskrivelsen for hendelsen 9.-10.4.25 (ref. beskrivelse i kapittel 2.1).

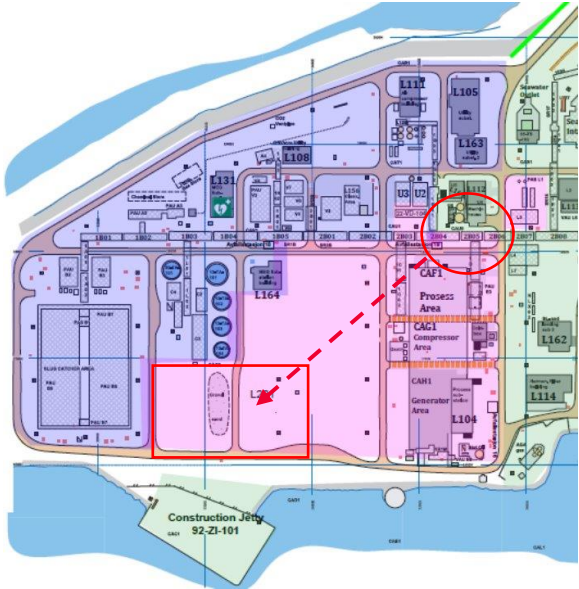
| | | <p>Dersom vindretningen hadde vært nordøstlig (fra renseanlegget mot L201) på tidspunktet da eksponeringene skjedde så ville avstanden fra renseanlegget til L201 også forårsake fortynning av gassen fra ventileringspunktene i renseanlegget slik at det trolig ikke ville blitt kjent lukt eller gitt ubehag.</p> <p>Det er også naturlig å anta at dersom eksponeringen skulle skyldes ventileringspunktene fra renseanlegget, så ville en med nordvestlig vindretning eksponere prosesslektrområdet, som er et område med høy utstyrtstet og mye personell i arbeid. Granskingsgruppen er ikke kjent med at det har vært rapportert om eksponeringer på prosess lektren som skyldes ventilering fra renseanlegget.</p> <p>Granskingsgruppen finner det lite sannsynlig at ventilerings punktene fra renseanlegget er kilde til eksponering av området L201.</p> | |

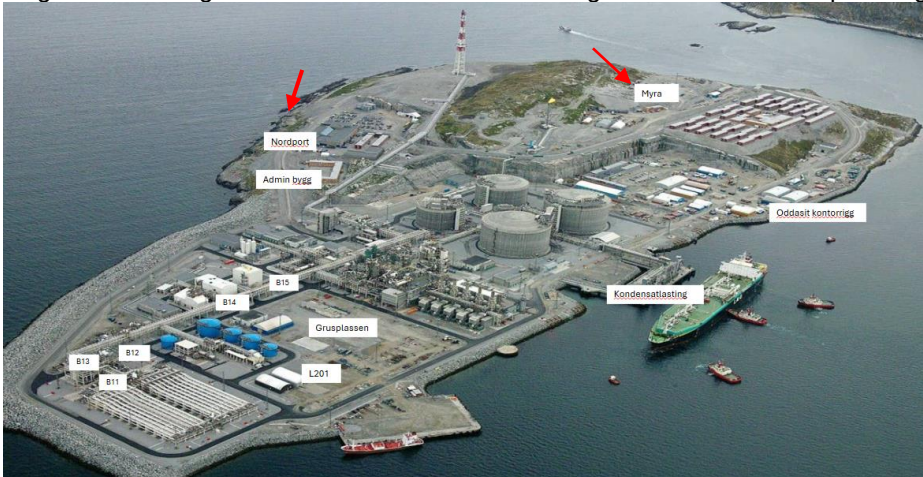
| | | <p>2. august 2025 ble det registrert en hendelse med lukt/gass eksponering ved arbeid på nødstrøms ring ved Nordport (gamle). Hendelse nr. 1. Arbeidslaget registrerte utslag på personlig gassmåler.</p> <p>Historiske data viser at produksjon var stengt ned og at det pågikk ventilering av CO<sub>2</sub> før, under og etter tidspunktet for rapportering av hendelsen ved Nordport. Ut fra trender kan en se at det ble ventilt mellom 0-10 t/h CO<sub>2</sub>, vindretningen omtrent sørlig (162 grader) med en styrke på 3-4 m/s.</p> <p>Basert på kunnskap om pågående ventilering av CO<sub>2</sub>, og at arbeidslaget hadde fått utslag på CO<sub>2</sub> på sin personlige gass måler, så konkluderer granskingsgruppen med at ventilering av CO<sub>2</sub> er kilden til eksponering i dette tilfelle.</p> <p>For øvrige hendelser, ref. hendelsesoversikt, har en konkludert med at det ikke har pågått ventilering av CO<sub>2</sub>, dette med bakgrunn i trending av historiske data. CO<sub>2</sub> ventilering anses ikke som eksponeringskilde for L201 tomten</p> |
