# Granskingsrapport

## Fallulykke ved montering av tårnreis på HLNG, 24.04.2025

| <b>Rapport:</b><br>A 2025-5 PDP L2 | <b>Synergi:</b><br>4125417 |

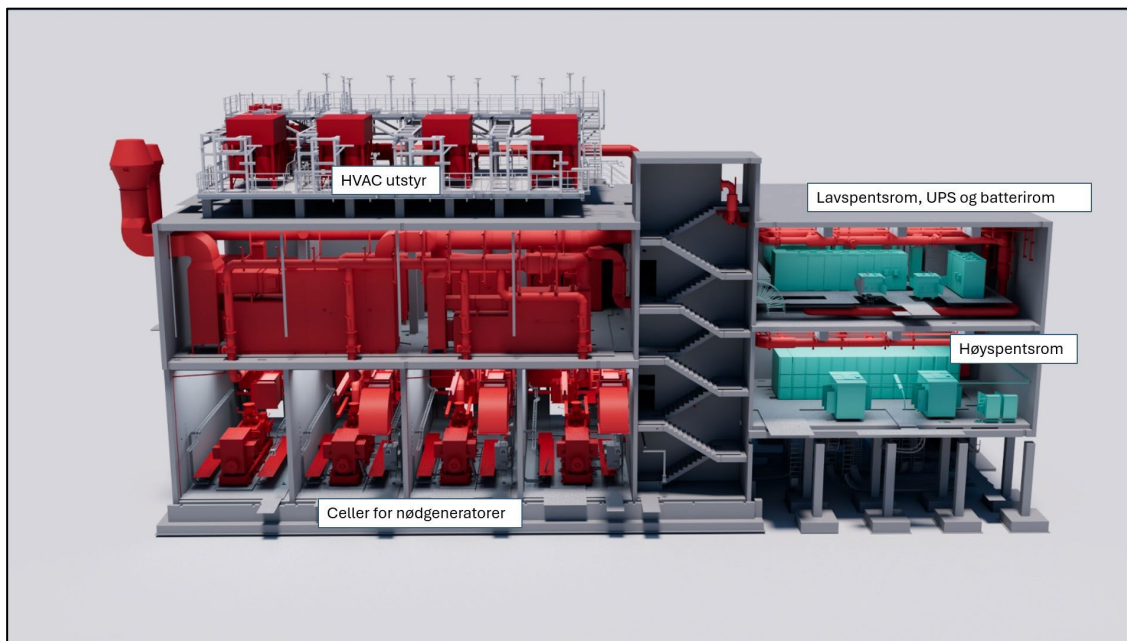
**Figur 3-3 Snitt av nytt nødgeneratorbygg på L202**

Fallulykken skjedde under bygging av nytt nødgeneratorbygg på område L202. Dette området ligger sørøst for tunnelåpningen på Melkøya, like ved parkingsplassen til administrasjonsbygget for HLNG. L202, og andre områder omtalt i rapporten, er synliggjort i figuren under. Varmt anlegg på HLNG er markert med gradert rosa farge.

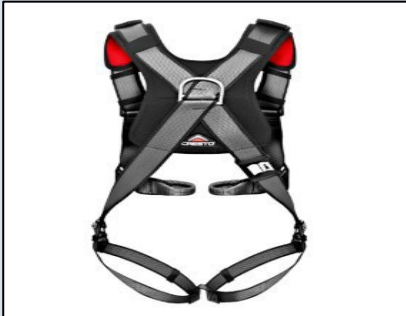
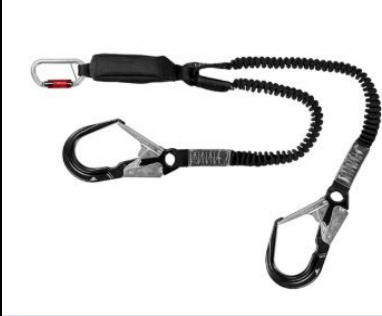
#### Faktaboks 3-2 Beskrivelser av fallsikringsutstyret som ble brukt

| <p><b>FALLSIKRINGSSELE Cresto Worker Pro 1123</b></p> | <p><b>Y-LINE MED FALLDEMPER OG SIKRINGSKROKER Cresto Energy Twin flex i henhold til EN 355. Designet for en maks last på 140 kg.</b></p> <p>Falldemper vil løse ut på ca. 170 – 200 kg. Fanglinen var 2 m og falldemperens lengde når den var viklet ut var 1.75 m</p> |

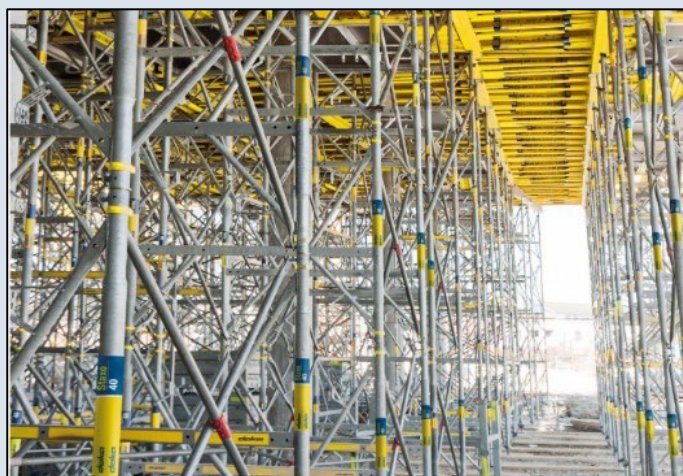
**TÅRNREIS** || Et understøttelsessystem for forskaling til støp av høytliggende dekker. Bilde viser tårnreis bygget med forskalingsbjelker og plater på toppen. Systemet som ble benyttet på HLNG er vanlig å bruke i bygg- og anleggsbransjen for ulike reisverk i betong, eksempelvis broer og bygninger.

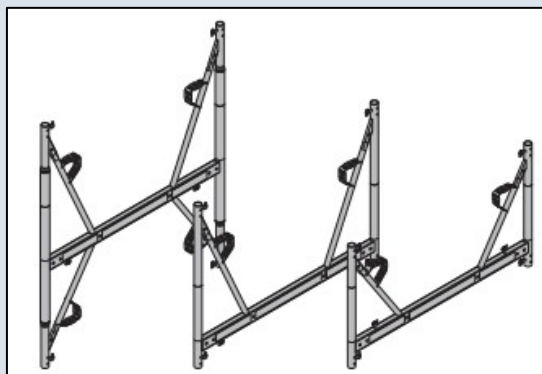
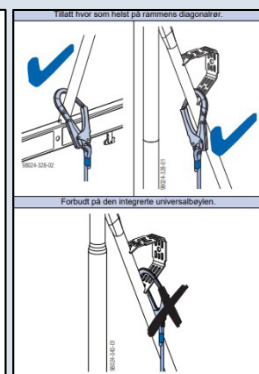
**STIGBØYLE** || Rammene i tårnreisen er utstyrt med stigbøyler for tilkomst. Disse kan ikke brukes som forankringspunkt for fallsikring.
