Granskingsrapport

Gransking av SAR-helikoptersikkerhet i Equinor etter helikopterulykken 28. februar 2024

Sikringsklassifisering: Open	Status: Endelig - frigitt
Rapport: A 2024-6 EPN L1	Synergi: 3104729

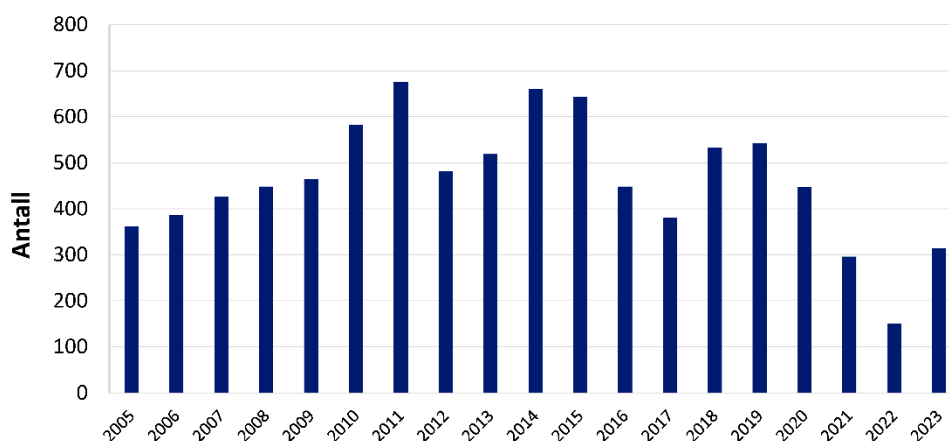
Figur 3-12 Rapporterte hendelser i tilknytning til helikopteraktiviteter på norsk sokkel per år (Kilde: Havtil /52/)

Havtil publiserte den 20.03.2024 RNNP-rapporten for 2023 (Ref /52/). Kapittel 5 i rapporten inneholder risikoindikatorer for helikoptertransport. Totalt antall rapporterte hendelser per år er vist i **Figur 3-12** under, men som Havtil skriver i kapittel 5.3: «Hendelser i forbindelse med treningsflyging, forsinkelser osv. er ikke relevante for RNNP.»

Videre skriver Havtil i kapittel 5.4.1 at «Fra 2021 ble det bestemt at hendelser under SAR flygning og trening som like gjerne kan skje ved vanlig persontransport skal inkluderes i tallgrunnlaget». Dette betyr at hendelser under SAR-øvelser som for eksempel heising til og fra fartøy, eller utsetning og opphenting av bøyer, ikke blir inkludert. Slik blir risikonivået presentert i RNNP-rapporten konsentrert om tilbringertjenesten.

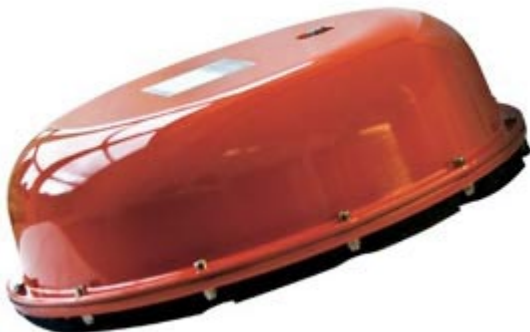
Figur 3-13 Nødpeilesender i SAR-helikopteret (kilde: Nettside for HR Smith, Ref /78/)

Nødpeilesenderen kan betjenes manuelt fra panel i cockpit, eller automatisk fra en krasjsensor (flerakset akselerasjonsmåler) eller av en bryter aktivert av vann. Den løsnes fra helikopteret, flyter, og sender ut signal med GPS-koordinater for siste kjente posisjon.

Både Bristow og CHC bruker den samme nødpeilesenderen i SAR-helikoptrene: Automatic Deployable ELT (ADELT), 15-503-134 -ELT, ARTEX C -406-N or CPI (HR Smith) (Ref /37/ og /38/).

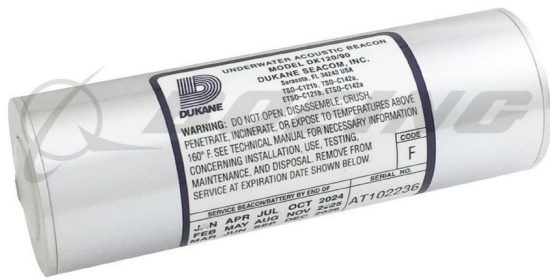
Figur 3-14 Nødpeilesender i SAR-helikopteret (kilde: Nettsted for Dukane, Ref /79/)

Både Bristow og CHC bruker den samme akustiske senderen for å lokalisere ferdsskriveren til et helikopter under vann: Dukane DK 120 Underwater Locator Beacon (Ref /37/ og /38/).

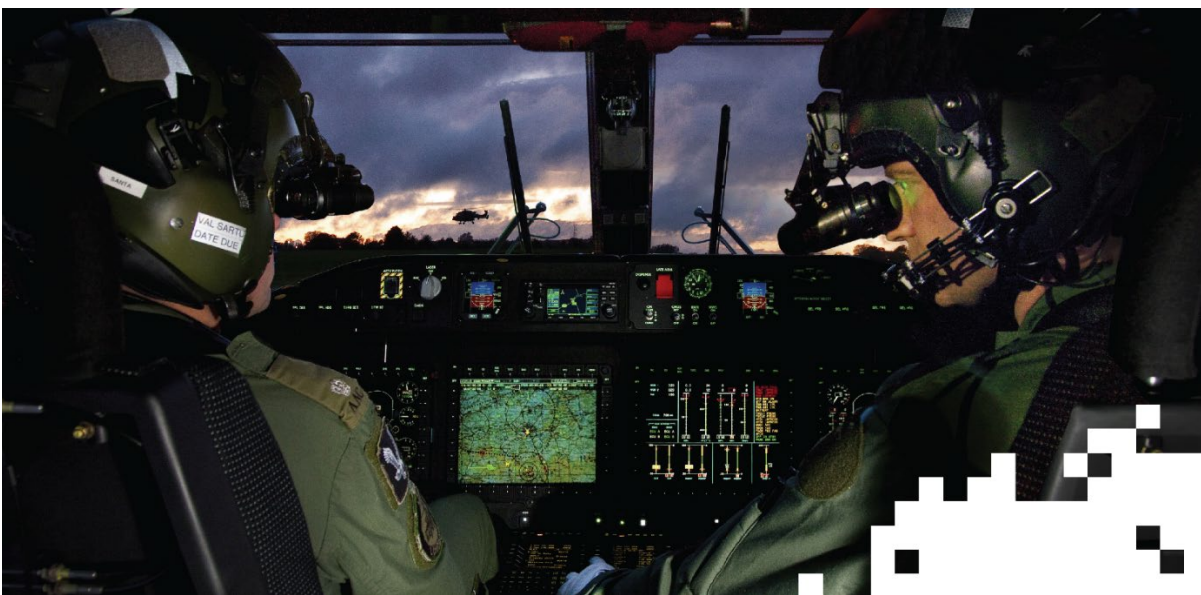
Figur 3-15 Nattbriller (NVG) for helikopterpiloter (kilde: Nettsted for Leonardo helicopters, Ref /81/)

I kontraktene med både Bristow og CHC (Ref /37/ og /38/) er det spesifisert at det skal være tre stk. nattbriller (NVG) i den bakre kabinen. Disse skal brukes ved visuelt søk i vann under mørke eller dårlig sikt. Kabinen skal derfor være utstyrt med lys som er kompatible med NVG, og vinduer på begge sider skal være tilrettelagt for søk. Cockpit skal også være kompatibel med NVG, men begge kontrakter spesifiserer at en eventuell installasjon, bruk og kvalifisering av NVG for pilotene, skal skje etter ny avtale.

Granskingsgruppen fikk i møte med Redningshelikoptertjenesten (330 skvadronen i Luftforsvaret, se avsnitt 3.3.2 på side 20) opplyst at de bruker NVG i cockpit når det er mørkt. Dersom de for eksempel jobber mot et opplyst fartøy vil den ene piloten ta av NVG, mens den andre har NVG aktivert i tilfelle de raskt må bevege seg bort fra opplyst område. Pilotene i Norsk Luftambulans bruker også NVG (Ref /71/).

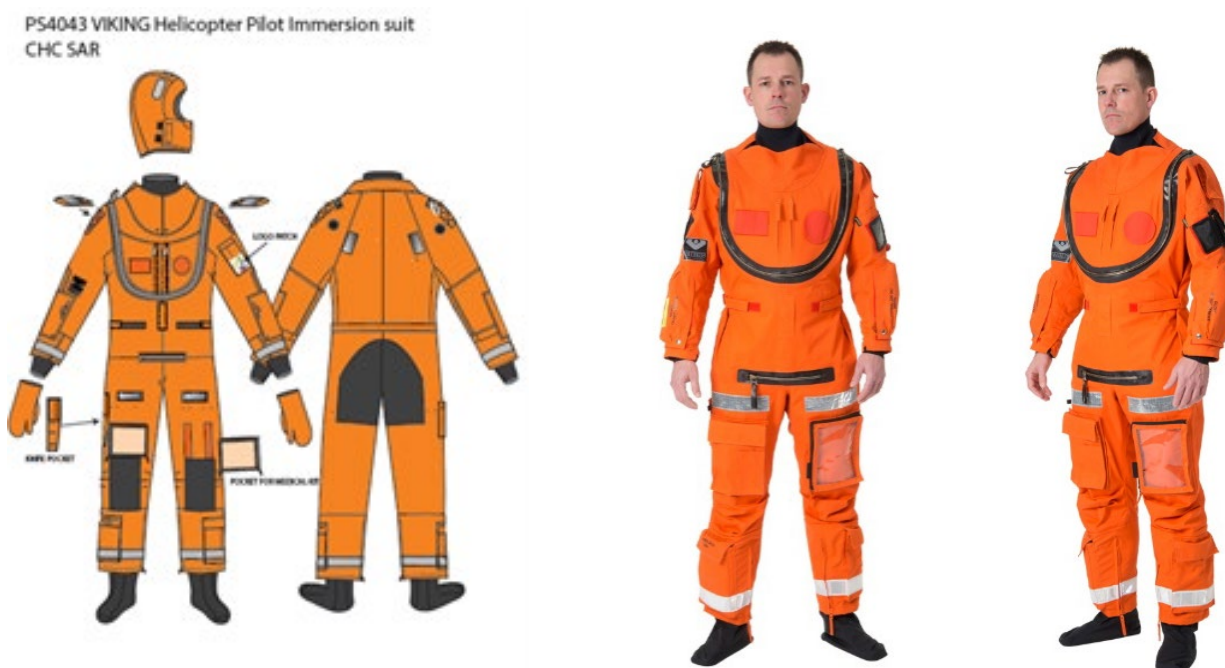
Figur 3-16 Redningsdrakt (kilder: Utstyrliste /33/ til venstre og Viking-Life til høyre Ref /80/)

Fra liste over verneutstyr for SAR-sykepleier: PS4043 Viking Helicopter Pilot Immersion Suit CHC SAR. Dette er utstyr SAR-sykepleier skaffer selv, og sender til vedlikehold hos produsenten Viking hvert år. Hver SAR-sykepleier trenger derfor to redningsdrakter.

Yttermateriale: NOMEX® GORE-TEX®

For at SAR-mannskapet skal kunne utføre arbeidet i helikopteret er redningsdraktene personlig tilpasset med mansjetter og halskrage. Dette er kritiske lekkasjepunkter, og krever korrekt vedlikehold. I møte med Redningssskvadron 330 fikk granskingsgruppen opplyst at de har en dedikert ansvarlig som etterser og trykktester redningsdrakten hver 4. måned, og gjør nødvendige reparasjoner. Redningsdrakten er tynnere enn drakten for passasjerer i tilbringertjenesten, (se **avsnitt 3.6.1** på side **32**), så kroppstemperaturen vil derfor falle raskere for SAR-mannskapet dersom de havner i sjøen. Nedkjøling er også avhengig av bekledding under drakten, og individuelle forskjeller som fysisk form og mengde kroppsfett. Til forskjell fra redningsdrakt for passasjerer i tilbringertjenesten har SAR-mannskapet løs hette. Dette skyldes at SAR-mannskapet har behov for å bruke hjelm med kommunikasjonsutstyr, og kun tar på hette ved eventuell evakuering. SAR-mannskapet bruker også løse støvler utenpå draktens nylon-sokker og ulike typer løse hansker avhengig av oppdrag, mens redningsdrakten i tilbringertjenesten har integrerte støvler og hansker.

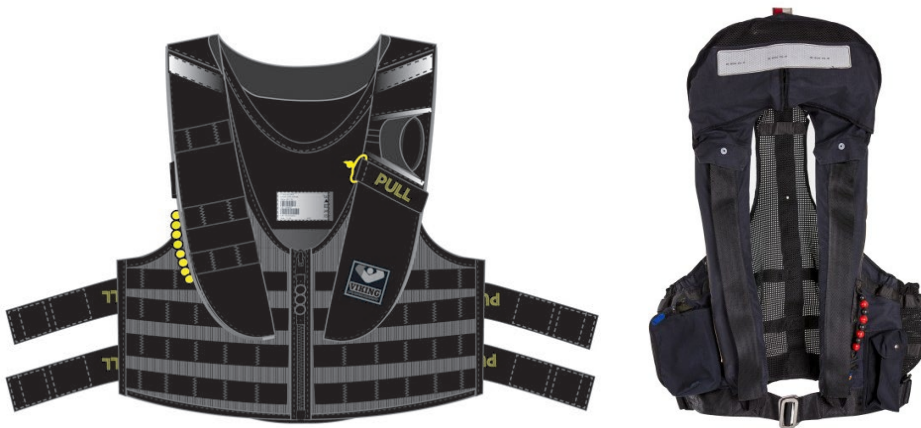
Figur 3-17 Redningsvester Viking til venstre (kilde: Nettsted for Viking, Ref /80/) Beaufort MK44 til høyre (kilde: a-ss.no)

Både Bristow og CHC skal i henhold til de gjeldende kontraktene bruke samme type redningsvest for SAR-sykepleier: Viking PV9365 vest med STASS (Short Term Air Supply System), nødpustesystem (CAT A) (**Ref /37/ og /38/**). Svarene som granskingsgruppen har fått fra SAR-sykepleierne i en spørreundersøkelse (se **Vedlegg H**), tyder imidlertid på at det er ulike typer redningsvester i bruk. Kontraktene åpner for at det kan brukes redningsvester av tilsvarende type: «*Viking PV9365 vests with STASS or similar worn by crew*». På SAR-helikopteret granskingsgruppen besøkte på Flesland brukes vesten Beaufort MK44.

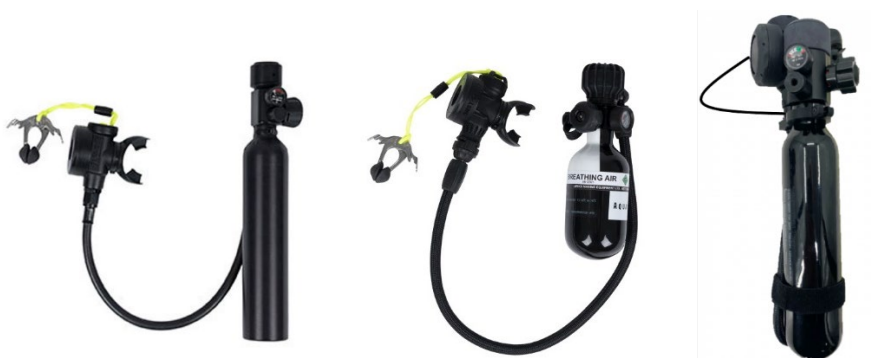
Figur 3-18 Eksempler på ulike trykksatte nødpustesystem (kilde: Nettsted for Viking-Life, Ref /80/)

Bristow bruker Tiger Performance Series 4500, Submersible Systems HEED 3, Aqualung SEA LV 2 og Aqualung SRU-40 B/P (Ref /39/).

CHC bruker Poseidon Spare Air (EBS) 4,500psi og FORCE Technology Aqualung LV2, men er i ferd med å bytte ut disse til Aqualung EBS-System MEER (Ref /40/).

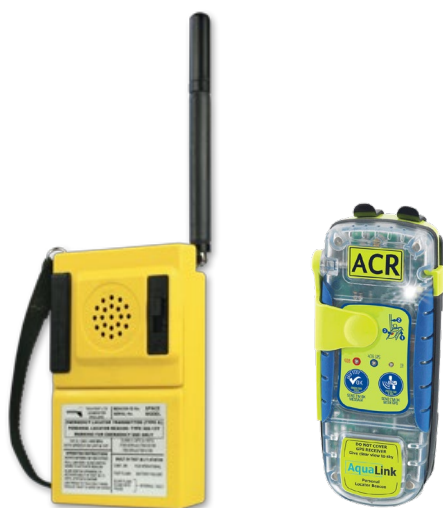
Figur 3-19 Personlige nødpeilesendere for SAR mannskap (kilde: Nettsted for HR Smith, Ref /76/ og nettsted for ACR, Ref /77/)

Både Bristow og CHC skal i henhold til kontraktene bruke samme type personlig nødpeilesender for SAR-mannskapet, Techtest 500-12Y (Ref /37/ og /38/). På SAR-helikopteret Bristow har stasjonert på Flesland brukes ACR AquaLink.

Både Techtest 500-12Y og AquaLink må aktiveres manuelt ved å holde inne en knapp noen sekunder, i motsetning til HPL-2 nødpeilesenderne som etter armering utløses automatisk ved kontakt med vann (se **avsnitt 3.6.3** på side **33**).

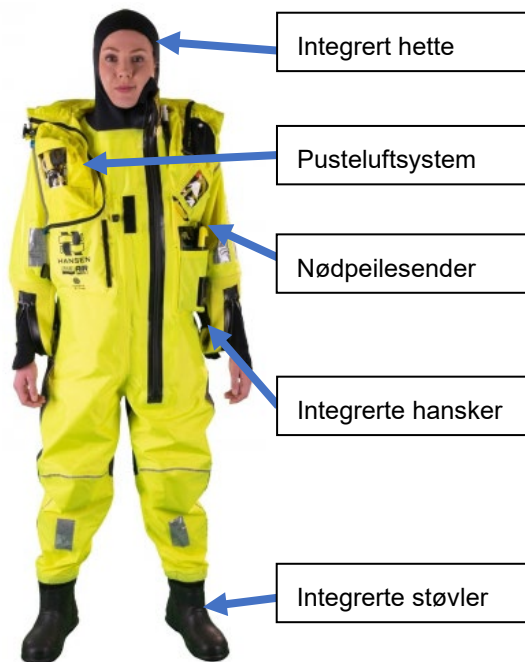
Figur 3-20 Redningsdrakt for passasjerer i tilbringertjenesten (kilde: Nettsted for Hansen Protection, Ref /74/)

Passasjerer i tilbringertjenesten offshore bruker redningsdrakten SeaAir Barents II, produsert av Hansen Protection. Krav til redningsdrakt er beskrevet i retningslinjer fra Offshore Norge (**Ref /63/**). En artikkel fra Teknisk Ukeblad (**Ref /82/**) beskriver at i praktiske tester med disse draktene i sjø sank kroppens kjernetemperatur med 0,5 grader i løpet av seks timer ved 0 grader i vannet. Dette er bedre enn krav i standard fra 2013 som tillater et fall i kjernetemperatur på 2 grader under samme forhold (**Ref /64/**).

Drakten har blant annet integrert nødpustesystem (se **avsnitt 3.6.2**), antennemodul for nødpeilesender, hette for sprutbeskyttelse, nødlis, kameratline med flytende krok og integrert sele for løft ved redning fra sjø. Drakten har innebygget oppdrift og benyttes derfor uten redningsvest. Det er mulig å blåse opp kraven manuelt for en sikrere flytestilling. Disse draktene er kun beregnet for passasjerer, og er ikke egnet til å utføre arbeid i SAR-tjeneste.

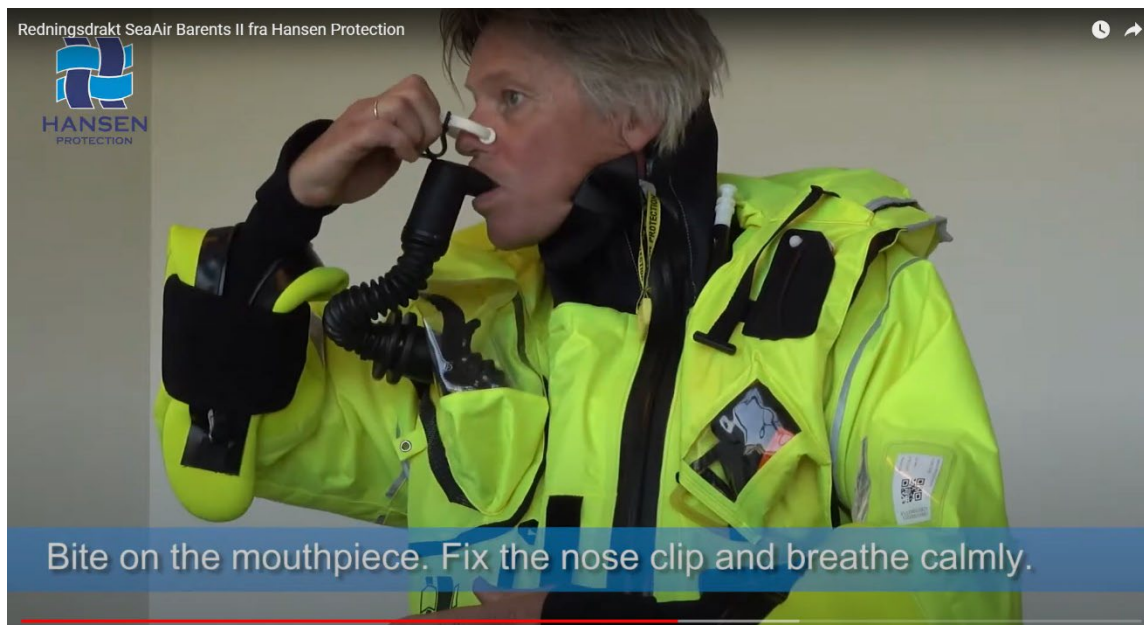
Passasjerer i tilbringertjenesten har en pose i redningsdrakten som brukeren fyller med luft gjennom et pustemunnstykke når ventil i utstyret blir aktivert. Denne luften kan da gjenbrukes en periode ved evakuering under vann dersom helikopteret har veltet. Dette nødpustesystemet i tilbringertjenesten brukes med en midlertidig dispensasjon fra Luftfartstilsynet. De setter krav til pustesystem som kan etableres under vann, som vist i **avsnitt 3.5.13** på side **31**.

Figur 3-21 Integriert nødpustesystem i SeaAir Barents II redningsdrakt (kilde: Youtube video fra Hansen Protection, Ref /75/)

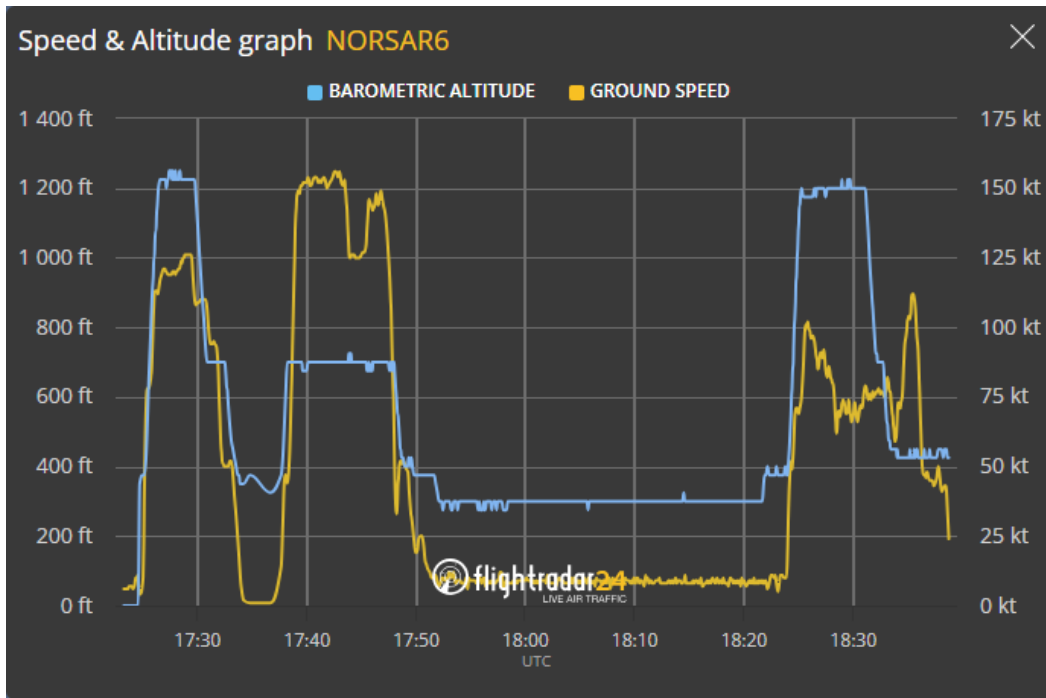
Figur 5-1 Høyde i fot (blå strek) og hastighet i knop (gul strek) for SAR-helikopter LN-OIJ (Kilde: Flightradar24)

Etter å ha fløyet vestover fra flyplassen i høyde over 1200 fot og hastighet over 100 knop, gikk helikopteret lavere og senket hastigheten. I henhold til planen for øvelsen satte mannskapet ut en signalbøye vest av Sotra som senere på kvelden skulle lokaliseres og plukkes opp. Tilsvarende øvelser har blitt gjennomført flere ganger tidligere på året og er standard prosedyre for trening av SAR-mannskap.

Senere gikk helikopteret opp i ca. 700 fots høyde, økte hastigheten til 125-150 knop og satte kurset mot Hjeltefjorden nord for Bergen. Fra kl. 18:52 fulgte helikopteret skipet «Wilson Twisteden» i høyde ca. 300 fot og hastighet 8-10 knop. Dette var en annen del av planlagt øvelse, der redningsmann, SAR-sykepleier og bære ble heist til og fra skipet. Kl. 19:23 ble denne øvelsen avsluttet, helikopteret gikk opp i ca. 1200 fot, økte hastigheten til ca. 100 knop og gikk mot sør-vest. Kl. 19:34 var helikopteret tilbake i omtrent samme område vest av Sotra det hadde vært før øvelsen med «Wilson Twisteden». Høyden ble redusert til ca. 400 fot, og hastighet til 40-50 knop mens helikopteret fullførte en sirkelbevegelse med klokken. Granskingsgruppen forstår fra øvelsesplanen (**Vedlegg I**) at dette ble gjort for å lokalisere signalbøyen som ble satt ut en time tidligere.

Siste registrerte signal fra helikopteret på FlightRadar24 var kl. 19:38:52 i høyde 400 fot, hastighet 16 knop, kurs 160 grader. Se forbehold om bruk av disse data i **Faktaboks 5-1** over. For videre detaljer rundt hva som skjedde og hvorfor, vil granskingsgruppen henvise til Havarikommisjonens arbeid som fortsatt pågår.

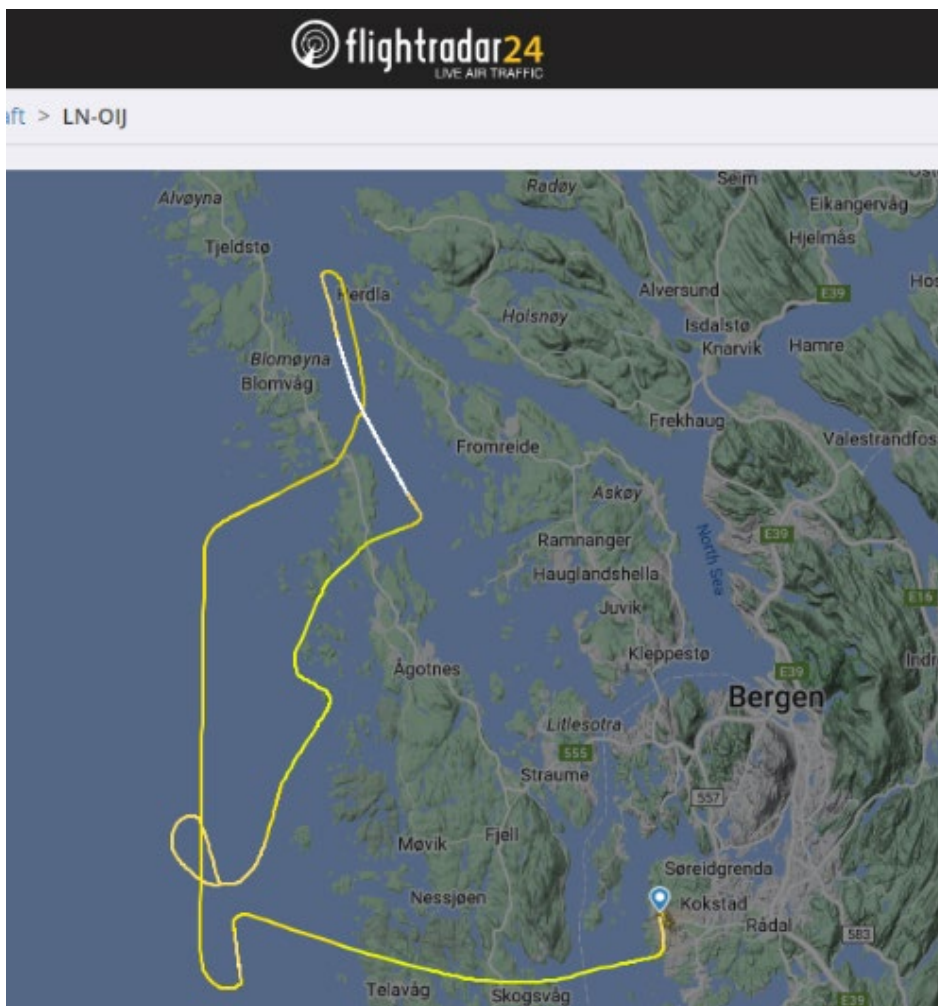
Figur 5-2 Flyrute for SAR-helikopter LN-OIJ fra Flesland (Blått symbol). Den rette hvite streken viser at helikopteret holdt lavere hastighet under øvelse med båt (Kilde: Flightradar24)

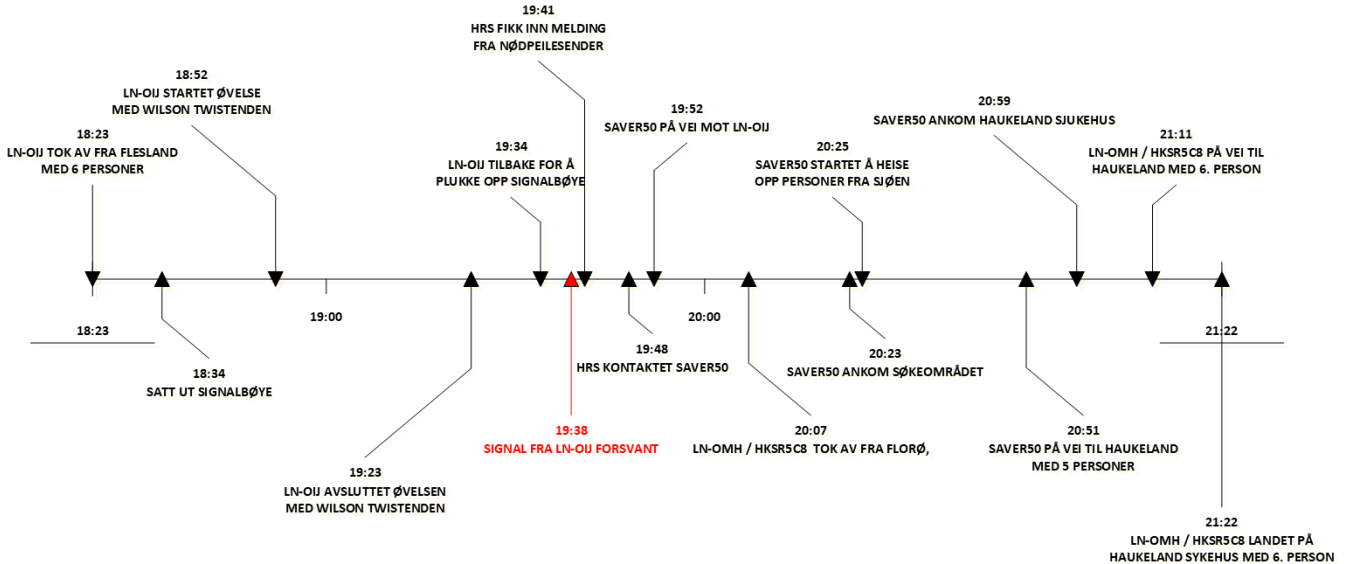
Figur 5-3 Tidsforløp fra SAR-helikopter LN-OIJ tok av fra Flesland til hele mannskapet var brakt til Haukeland. Data hentet fra Vedlegg C

Hendelsesforløpet for redningsaksjonen utført av de to SAR-helikoptrene SAR Queen/SAVER50 (operert av Redningshelikoptertjenesten ved Luftforsvarets 330 skvadron på Sola) og SAR Florø/LN-OMH/HKSR5C8 (operert av CHC på vegne av Redningshelikoptertjenesten) er vist i **Figur 5-3**.

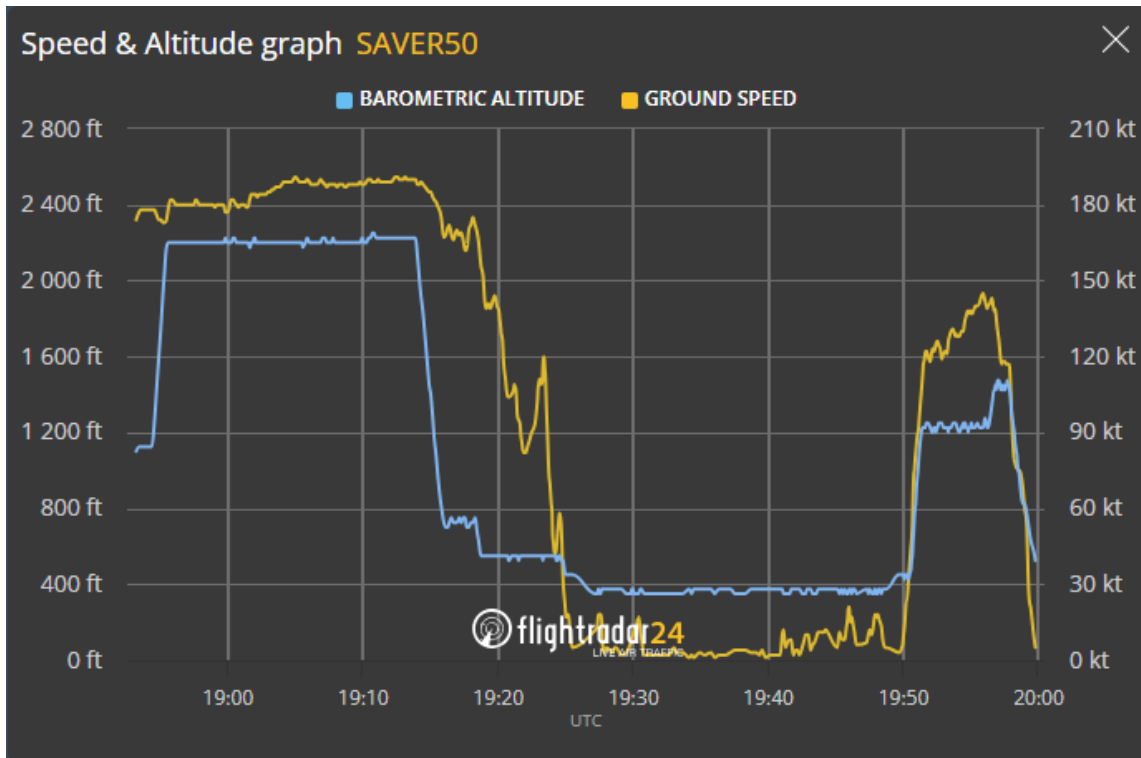
Figur 5-4 Høyde i fot (blå strek) og hastighet i knop (gul strek) for SAR Queen fra Sola, SAVER50 (Kilde: Flightradar24)

Høyde og hastighet for de to redningshelikoptrene er vist i **Figur 5-4** og **Figur 5-5**. Legg merke til at det også her må legges til én time for å få lokal tid.

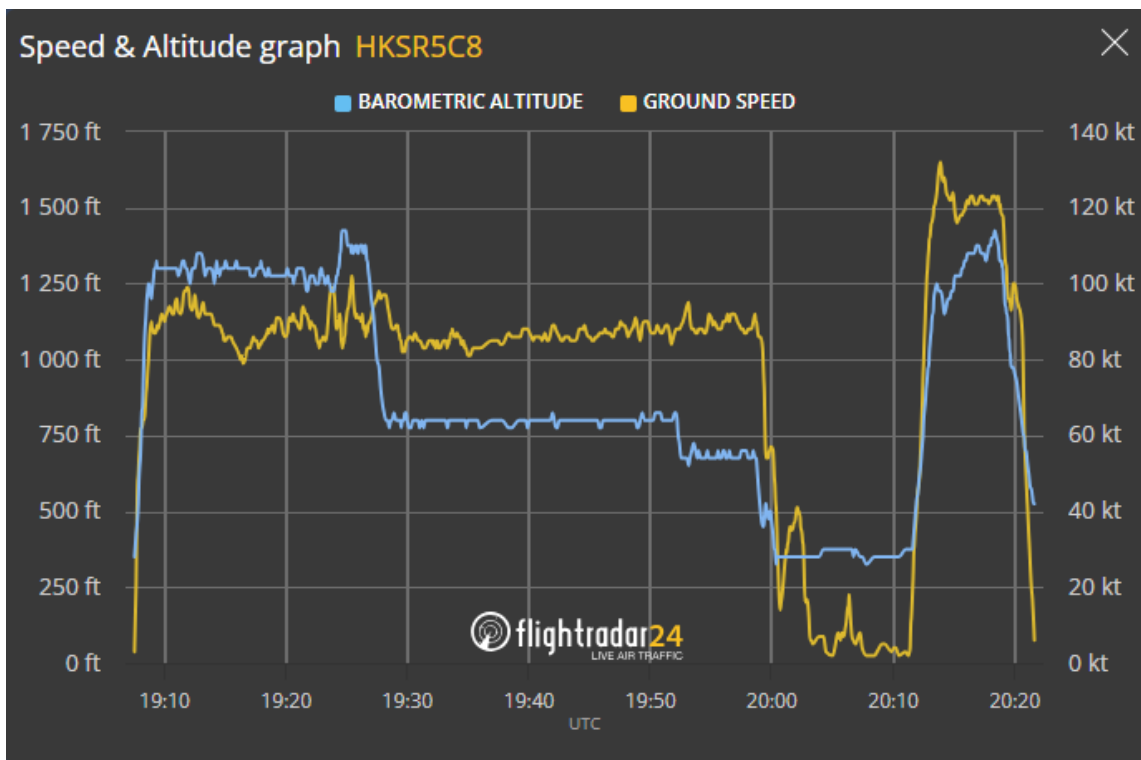
Figur 5-5 Høyde i fot (blå strek) og hastighet i knop (gul strek) for SAR fra Florø, LN-OMH / HKSRC8 (Kilde: Flightradar24)

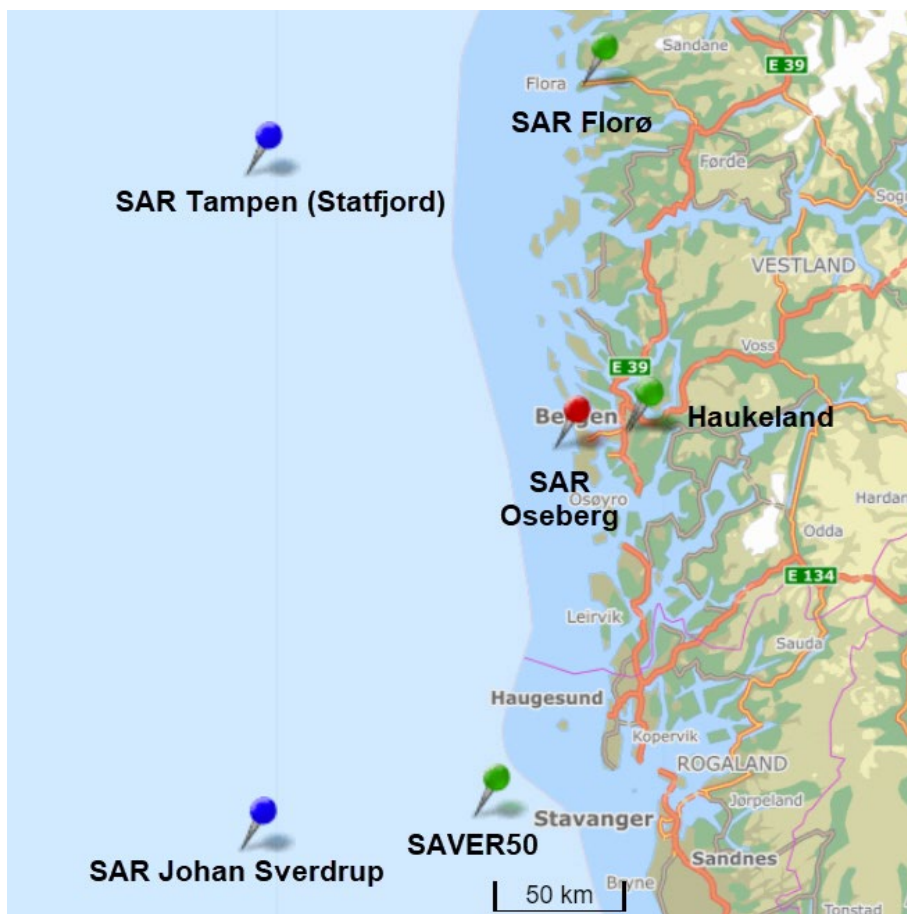
Figur 5-6 Posisjon for Saver 50 (SAR Queen), SAR Florø og Haukeland i forhold til ulykkeshelikopteret SAR Oseberg da ulykken skjedde. SAR Tampen (Statfjord) og SAR Johan Sverdrup markert med blått (Kilde: kart.finn.no)

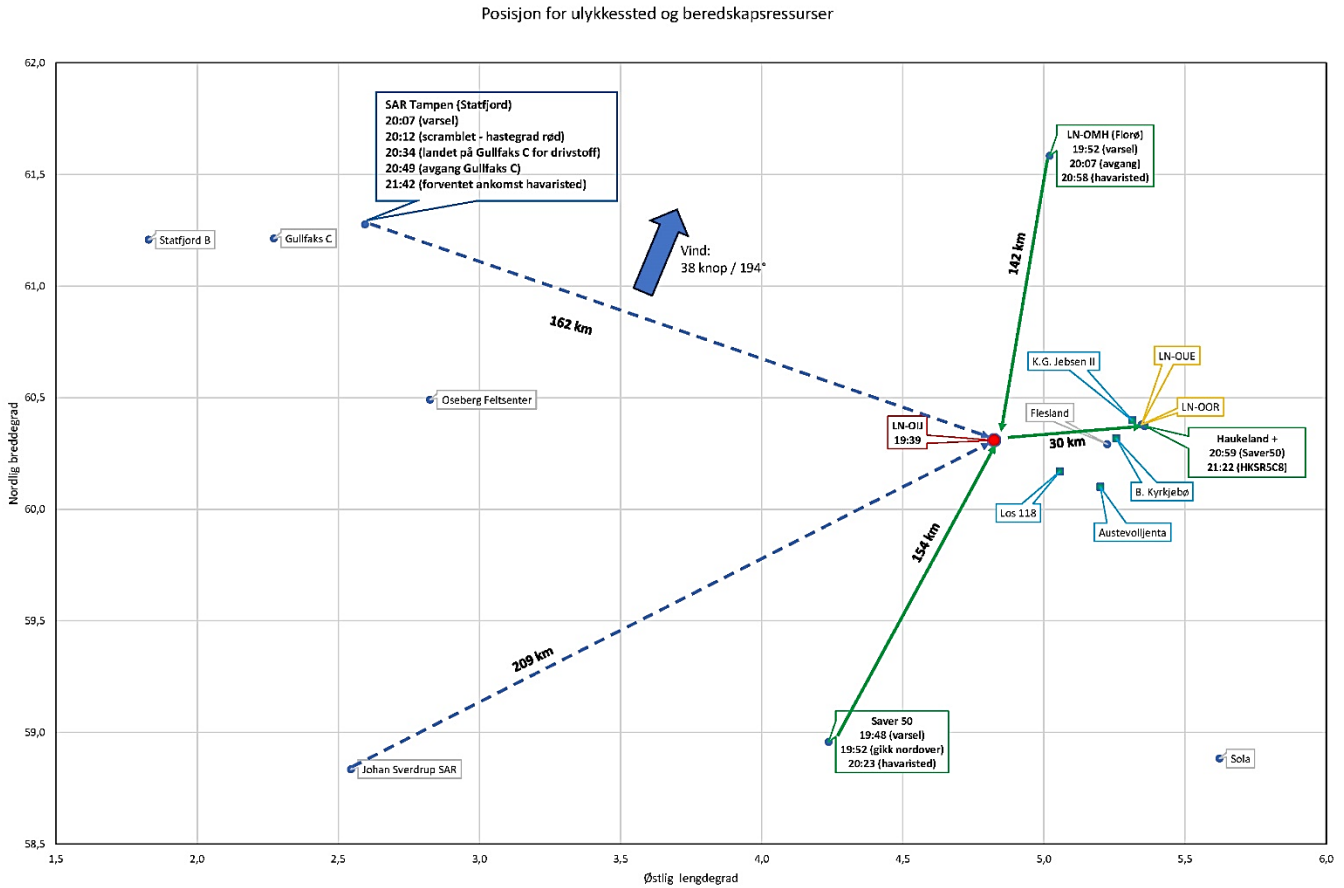
Figur 5-7 Posisjon for ulike beredkapsressurser da helikopteret havarerte ca. kl. 19:39 med tidspunkt for respons

Tilsvarende kart med innlagte tider og avstander er vist i **Figur 5-7** på neste side. Legg merke til at avstander i den figuren blir forvrengt. Dette skyldes at avstanden mellom to lengdesirkler (som går fra Nordpolen til Sydpolen) avhenger av distansen fra ekvator.

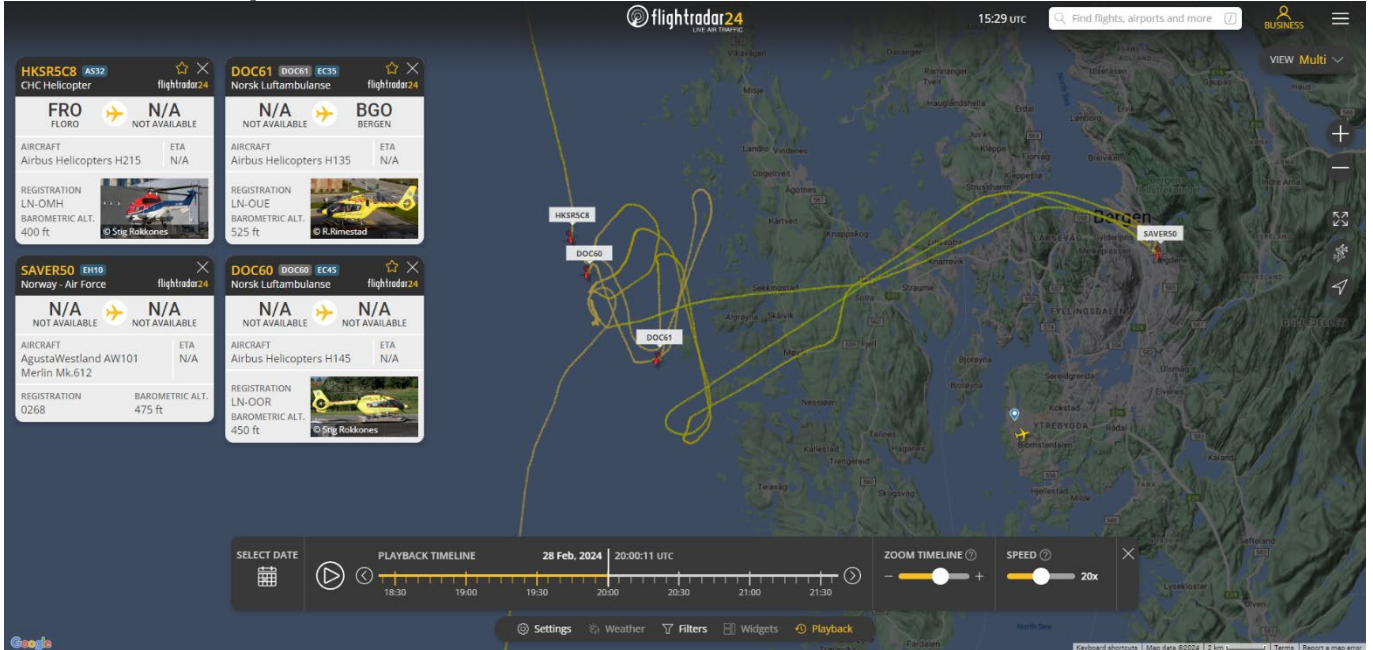
Aktuelle helikoptre

Kart fra nettstedet FlightRadar24 (Ref /56/) viser ruten for de fire aktuelle helikoptrene under redningsaksjonen. Posisjon 28.02.2024 kl. 21:00 norsk tid er vist med rødt helikoptersymbol. SAR Queen (SAVER50) hadde da akkurat landet på Haukeland Universitetssjukehus med fem av SAR-mannskapet fra ulykkes-helikopteret, mens SAR fra Florø (HKS5C8) var på vei for å hente opp den siste av SAR-mannskapet. De to helikoptrene fra Luftambulansen bisto med å holde kontroll over den siste av SAR-mannskapet mens SAR Queen fløy inn mot Haukeland til SAR Florø ankom.

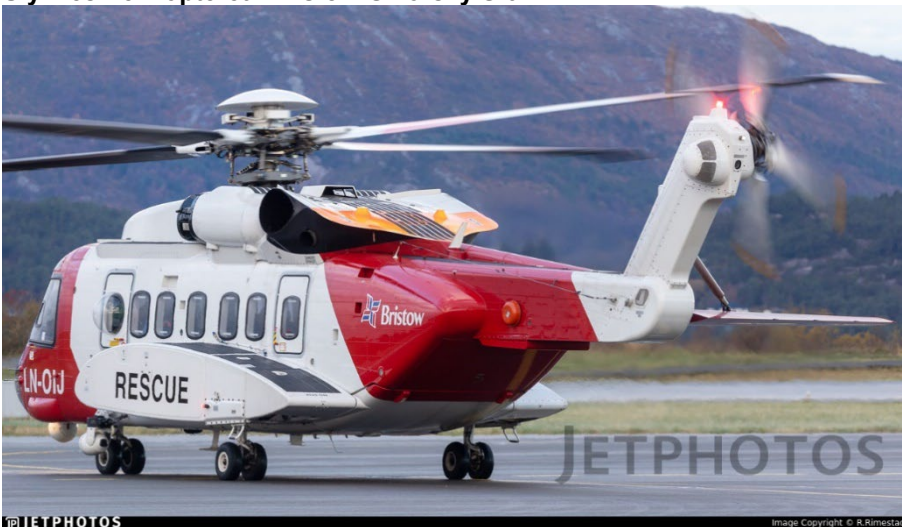
Ulykkes-helikopteret LN-OIJ – Sikorsky S-92A

Helikopteret av type S-92A, med serienummer 92-0169, ble produsert i 2011 av Sikorsky, USA. Helikopteret ble overtatt av Bristow i 2013 og operert av Bristow for Kystvakten i Skottland (Her Majesty's Coast Guard). Fra 2019 ble det operert av Bristow for olje- og gassvirksomhet på britisk sektor til det ble overtatt av Bristow Norge fra februar 2023 (Ref /84/). SAR-helikopteret har fem seter for SAR-mannskap i bakre kabin. S-92A som tilbringerhelikopter har 19 passasjerseater.

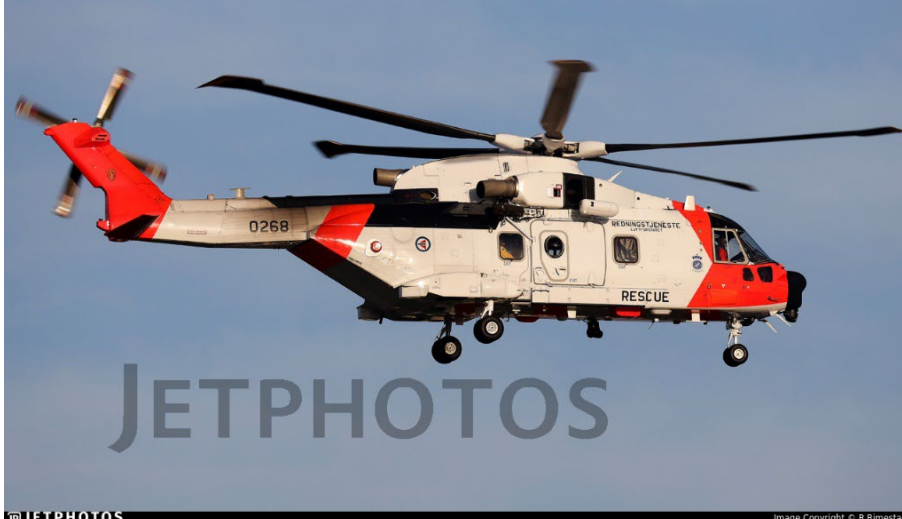
SAR Queen fra Sola 0268 (SAVER50) – AgustaWestland AW101 Merlin Mk.612

Helikopteret av typen AgustaWestland med serienummer 50268, ble produsert av Leonardo Yeovil, Storbritannia, og levert til det norske luftforsvaret i 2017 (Kilde: Helis.com).

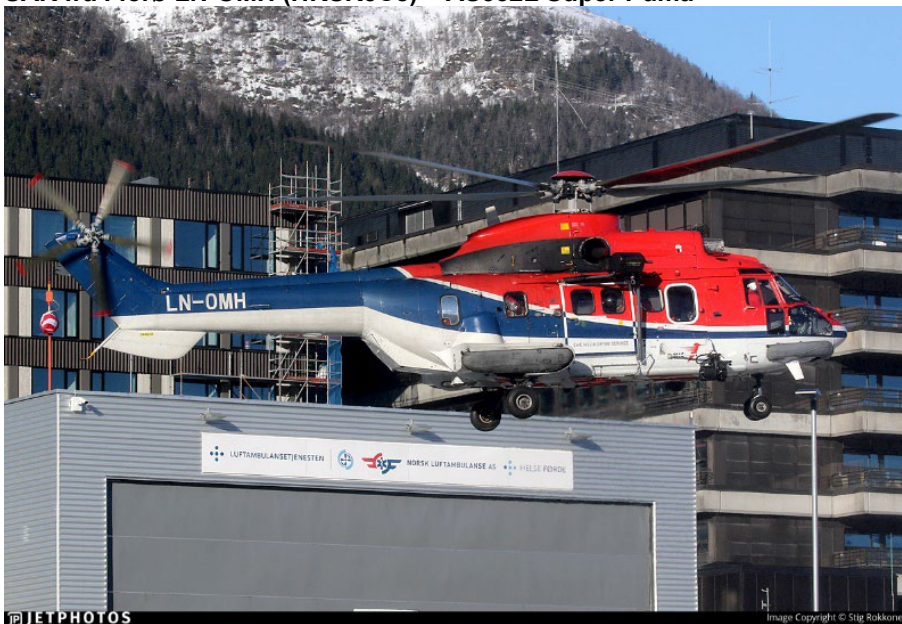
SAR fra Florø LN-OMH (HKSr5C8) – AS332L Super Puma

Helikopteret av typen Airbus Helicopters H215, tidligere kalt Eurocopter AS332 SuperPuma, med serienummer 2113 ble produsert i 1984 av Aérospatiale, Frankrike. Det opereres av CHC for Redningshelikoptertjenesten.

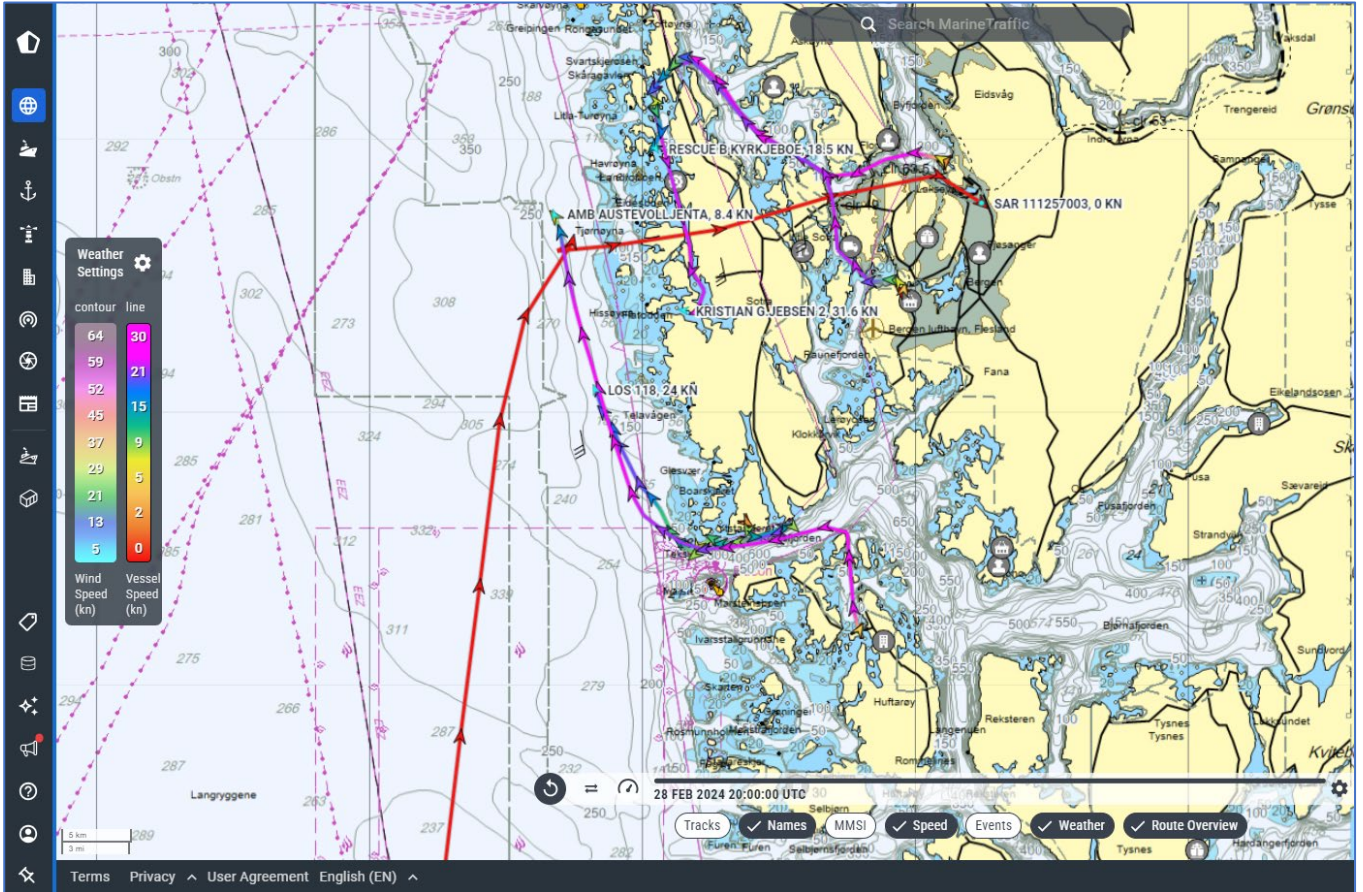
Aktuelle båter

Kart fra nettstedet MarineTraffic (**Ref /57/**) viser ruten for de fire aktuelle båtene og SAR Queen under redningsaksjonen med posisjon og hastighet vist 28.02.2024 kl. 21:00 lokal tid. SAR Queen (111257003) hadde da akkurat landet på Haukeland Universitetssjukehus. Fargekoden på strekene viser båtens hastighet langs ruten, men er ikke korrekt for helikopteret som vises med rødt, altså 0 knop langs hele ruten.

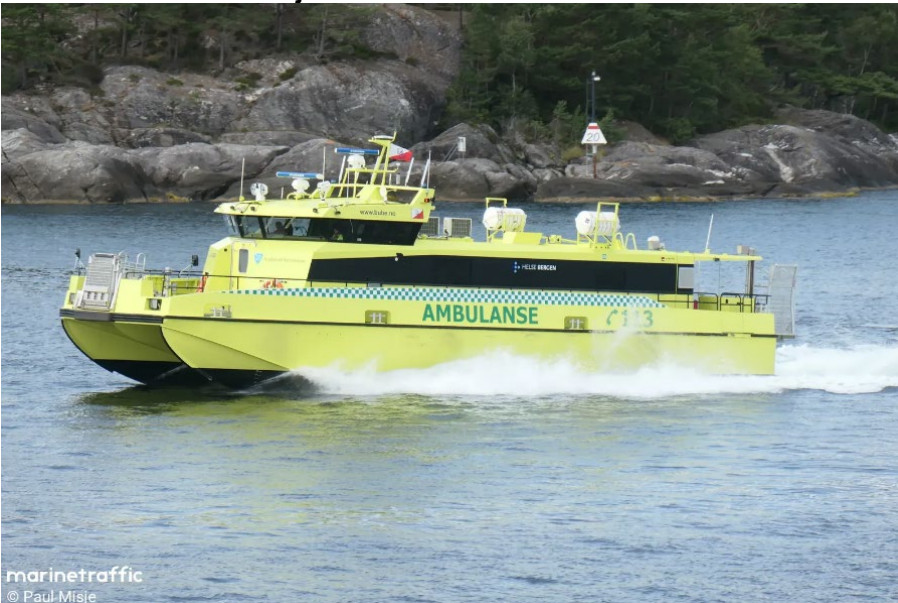
Ambulansebåt Austevolljenta

Lengde 22,24 meter, bredde 7,5 meter.

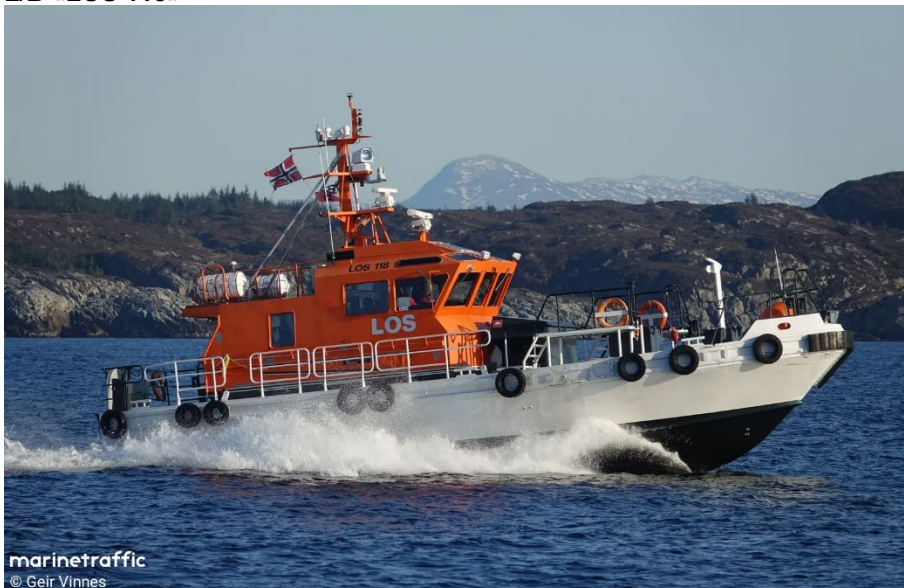
L/B «LOS 118»

Lengde 16,80 m, bredde 5,20 m, hastighet opp til 29 knop.

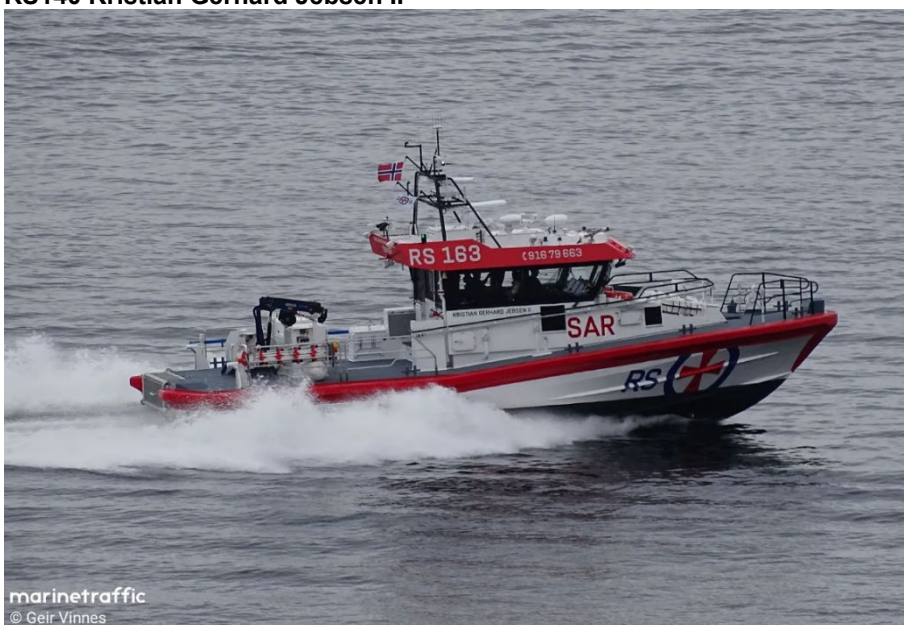
RS140 Kristian Gerhard Jebsen II

Lengde 17 m, bredde 4,6m, hastighet 42 knop

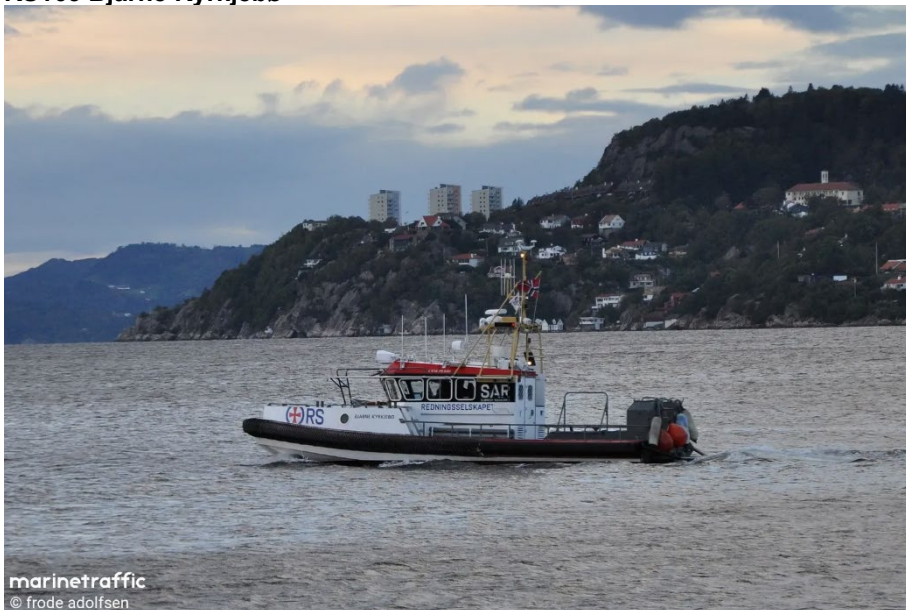
RS163 Bjarne Kyrkjebø

Lengde 12,75 m, bredde 3,48 m, hastighet 30 knop
